登録有形文化財  
高松市水道資料館破損劣化および構造診断  
調査報告書

平成24年3月  
高松市上下水道局

高松市水道資料館破損劣化および構造診断調査業務

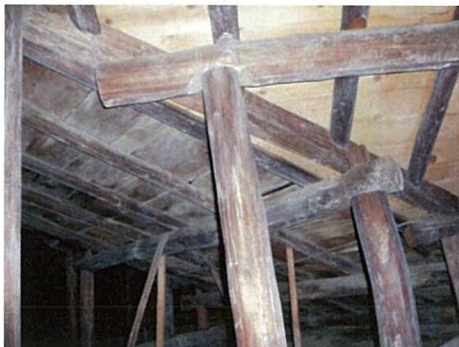
写真 3-1)-6 当初の野地板

当初の野地板の一部に欠損が確認できたが、その他の野地板及び小屋材についての破損、劣化等の確認はできなかった。また、土壁（小舞）の状態についても確認できた。荒壁は裏返しを行っておらず、小舞との一体に欠けている状況である。

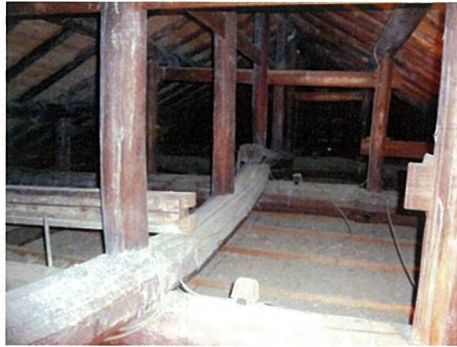
写真 3-1)-8 小屋裏の状況

平成 17 年度の白蟻防除工事の際には小屋組の被害が大きく報告されており、その後防除を実施したとされるが、今回の目視調査では特に被害の進行は確認できなかった。

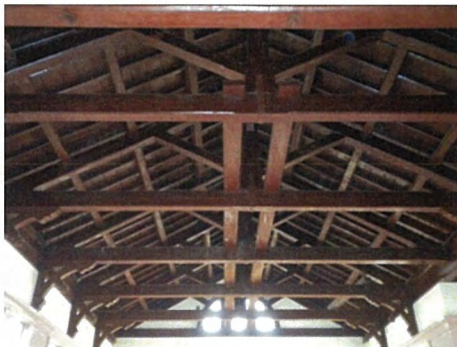
写真 3-1)-10 ポンプ室上部トラス

野地板及びトラス材において劣化・破損等の確認はできなかった。また、部材同士の緊結に使用されている金物（ボルト等）については、調査可能な範囲を超えており、目視での調査となってしまったため、今後の修理工事の際に金物の緩み等を確認する必要があると考える。

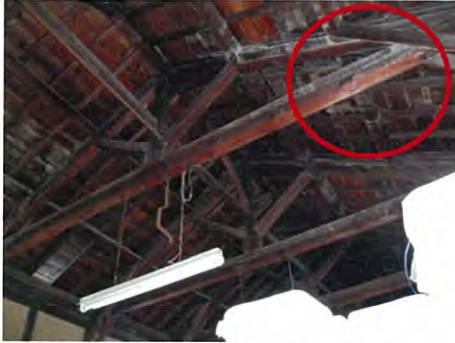
写真 3-1)-14 野地板の漏水痕

梁などのトラス部材には劣化・破損等の確認はできなかったが、野地板に雨漏りの際にできたと思われる漏水痕が確認できた。

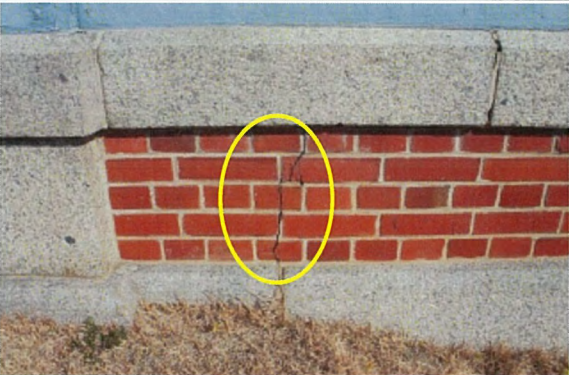
No. 3	南面

<p>煉瓦クラック</p>

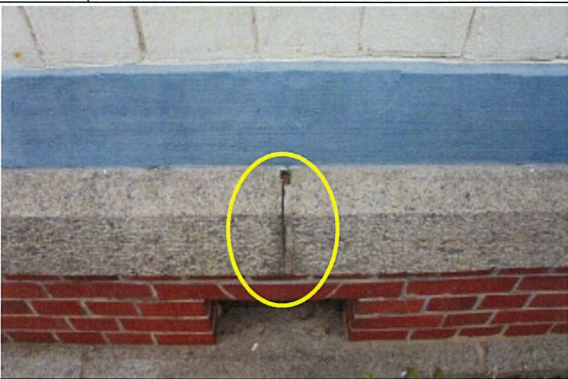
No. 4	東面

<p>目地（モルタル）欠損</p>

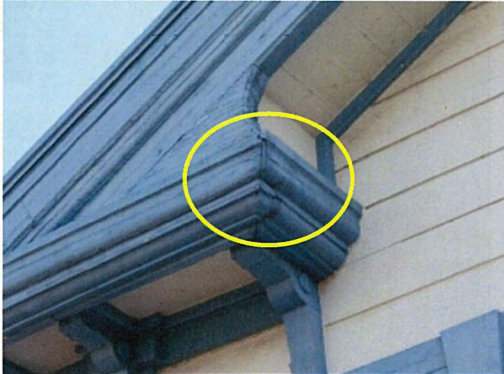
No. 1	西面

破風木部腐朽

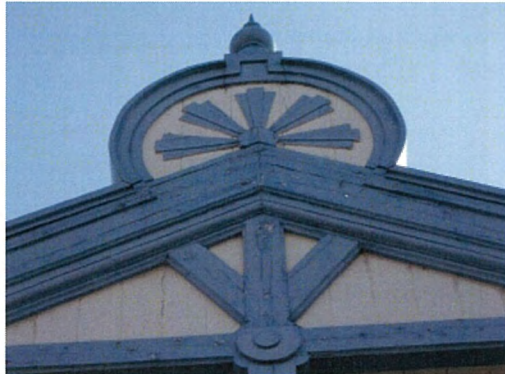
No. 2	西面

塗装ひび割れ

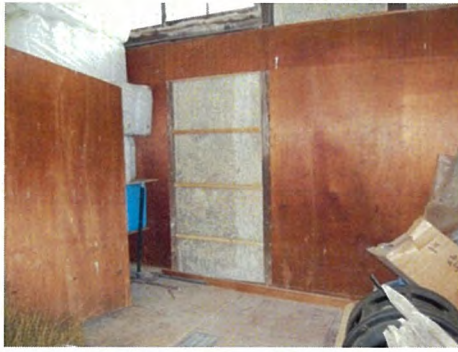
写真 3-1)-25 土壁の状況

室内は窓枠の下端までベニヤ板が張られており壁面等、詳細な確認できなかったため、ベニヤ板を一部解体し柱や壁面の状況を確認した。壁は小舞を下地とした土壁で仕上げられており、特に劣化等は確認できなかった。

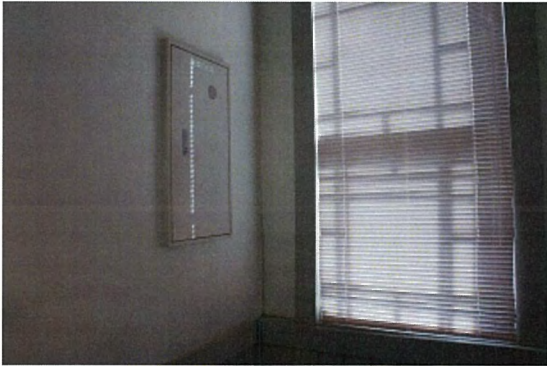
No. 9	資料室 1

土壁部から腰壁上部にかけて亀裂

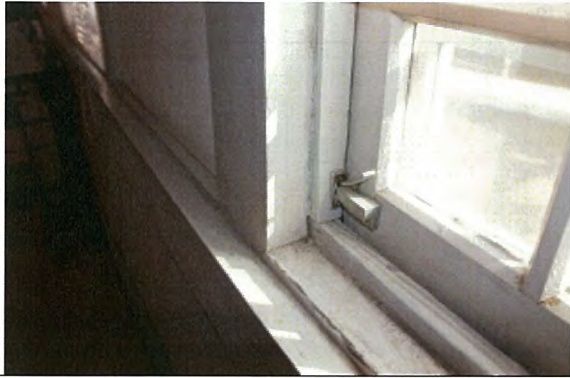
No13

木部の塗膜の剥落

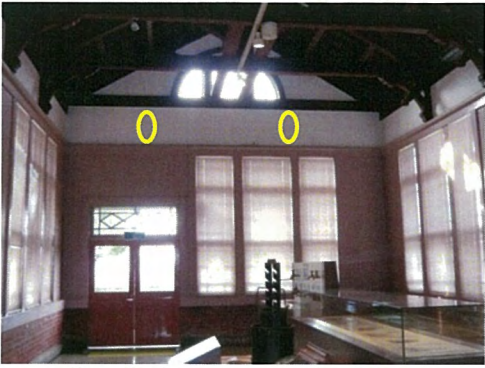
No. 1	ポンプ室

ポンプ室内全体としては壁面上部の漆喰壁に縦方向の亀裂が目立つ。特に入口左上部の漆喰壁は剥離しておりいつ落下してもおかしくない状態にある。

壁面上部 漆喰 浮き・ひび割れ

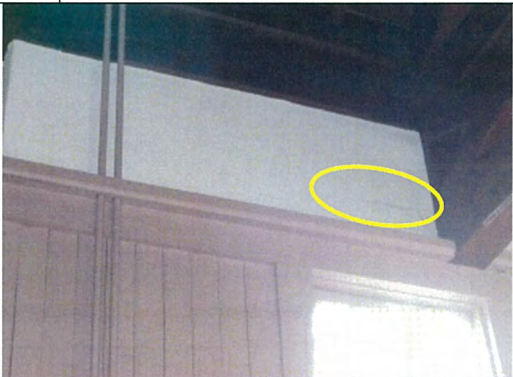
No. 4	ポンプ室

壁面上部 漆喰 ひび割れ

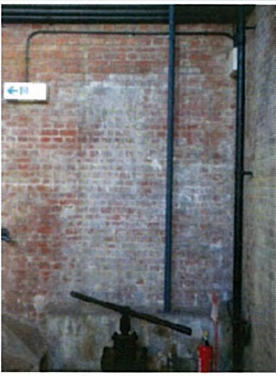
No. 5	地下ポンプ室

エフロレッセンス

エフロレッセンスは、主に目地部やクラックからの水の進入によるものと考えられるため、クラックへの注入や目地の撥水処理等である程度の防止は可能と推察される。しかし、ポンプ室地下部分でみられるサブフロレッセンスは、壁体外面からの地下水の浸透が要因であることが予想され、室内側からの薬剤処理により当面の効果は期待できるが、根本的な処置に近い壁体外側での処置は非常に困難である。

そこで、まずは塩類析出の経過観察を行い、塩類が継続して生成、結晶化をしているかを確認することが望まれる。劣化進行速度による対処の方法を選択する必要があるものと考えられる。漏水の量についても同様に確認を行うことにより、処理をすべき部位の特定につながる。ここで注意点は、早まった応急処置で状態を余計に深刻化させる可能性があるということである。表層での結晶化を塗膜的な処置で防いだために、さらにその背面（煉瓦内部）で結晶化が進み、より大きな欠損となる場合もある。このような状況も予想されるため、経過観察、部分的な試験等を経たうえで、処置の方法選択、施工を行うことが必要と考える。

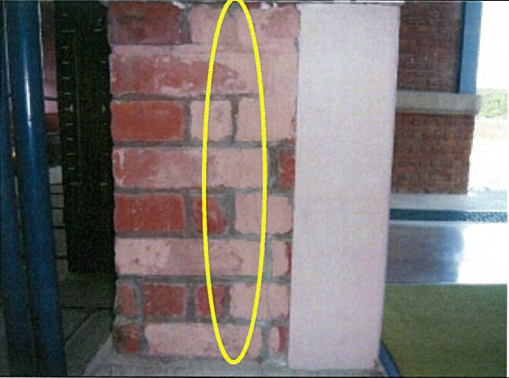
No. 19	ポンプ室

<p>煉瓦壁面 割れ・風化、一部欠損</p>

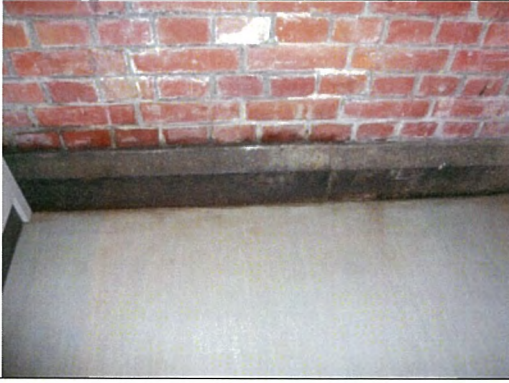
No. 23	配電室

<p>手煉瓦壁面下部 ひび割れ</p>

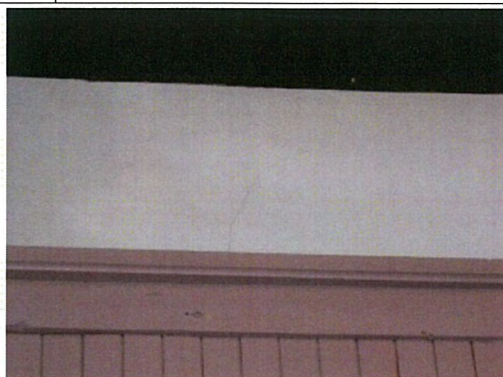
No. 25

壁面上部 漆喰 浮き・ひび割れ

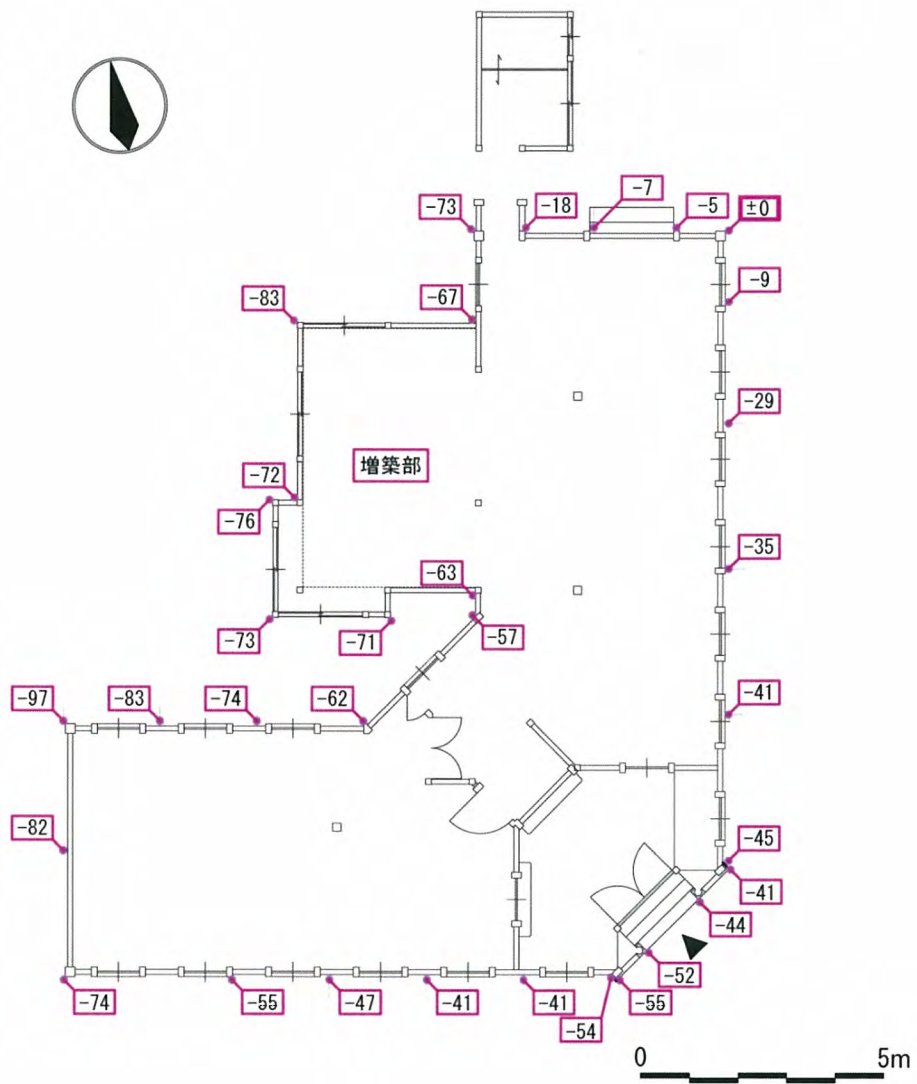
図 3-1)-1 PR 館（旧事務室） \* 北東隅を起点とした各部の高さ（mm）

建物外周における不陸調査の結果、0～97mmの数値が計測された。全体的には西側の数値が大きくあらわれた。

玄関部をはじめ東西及び南面の状態は良好であるが、背面となる北面及び増築部の西面の不陸が著しい傾向が見られる。

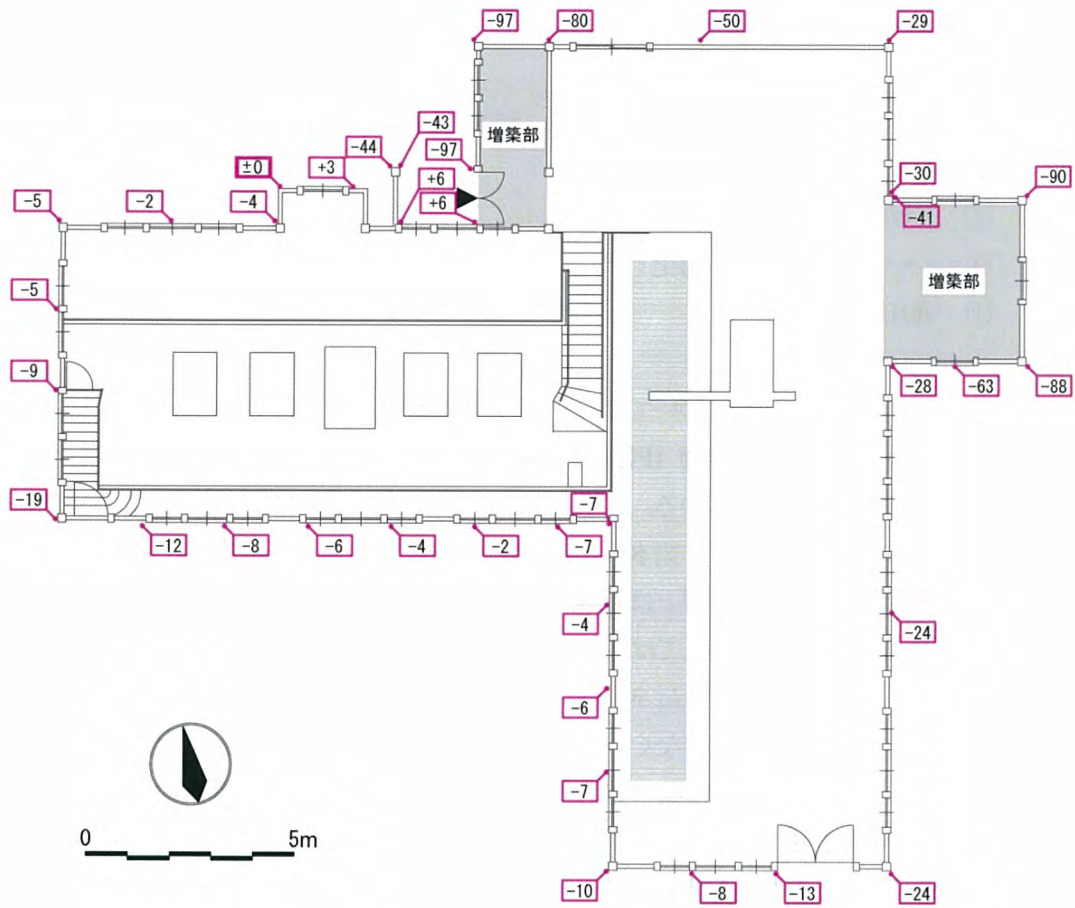
図 3-1)-2 歴史館 (旧ポンプ室) \* 北側窓隅を起点とした各部の高さ (mm)

建物の外周における不陸調査の結果より0～97mmの数値が計測された。本建造物の場合、大きな数値（63～97mm）が表れたのは増築部に集中しており、工事の際の基礎部分の施工精度が原因とも考えられる。

増築部が著しく沈下している傾向が見られる。これは増築時の基礎の施工方法によることが大きいと考えられる。
