登録有形文化財

高松市水道資料館歴史館（旧ポンプ室）
及びPR館（旧事務室）保存活用計画

平成27年3月

高松市

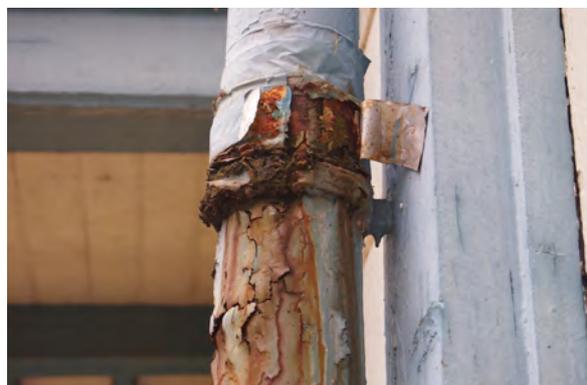
写真2-3 歴史館（旧ポンプ室）堅樋の腐食による漏水

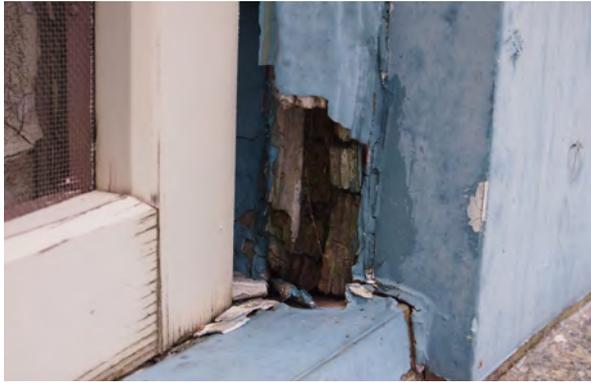
写真 2-4 歴史館（旧ポンプ室）窓廻り木部の腐朽

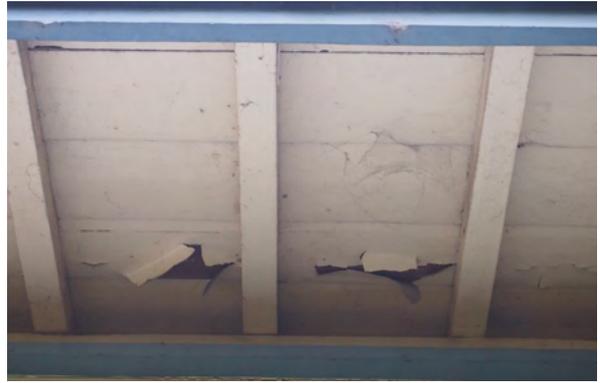
写真 2-8 資料保管庫（旧倉庫）軒裏の塗装の剥離

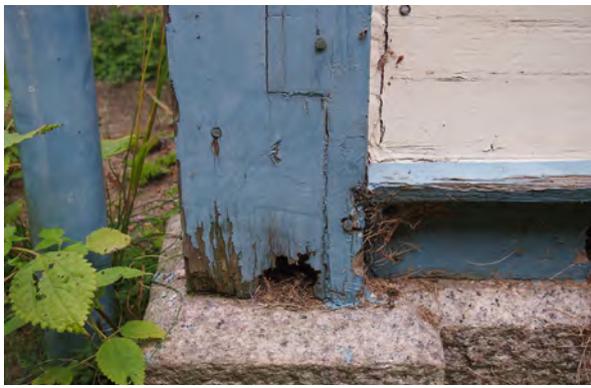
写真 2-5 資料保管庫（旧倉庫）基礎部分木部の腐朽

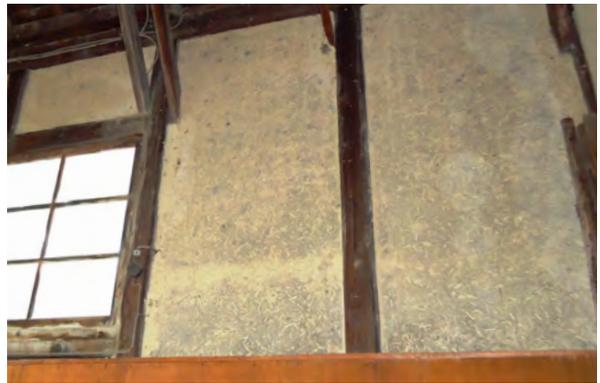
写真 2-11 資料保管庫（旧倉庫）土壁の劣化

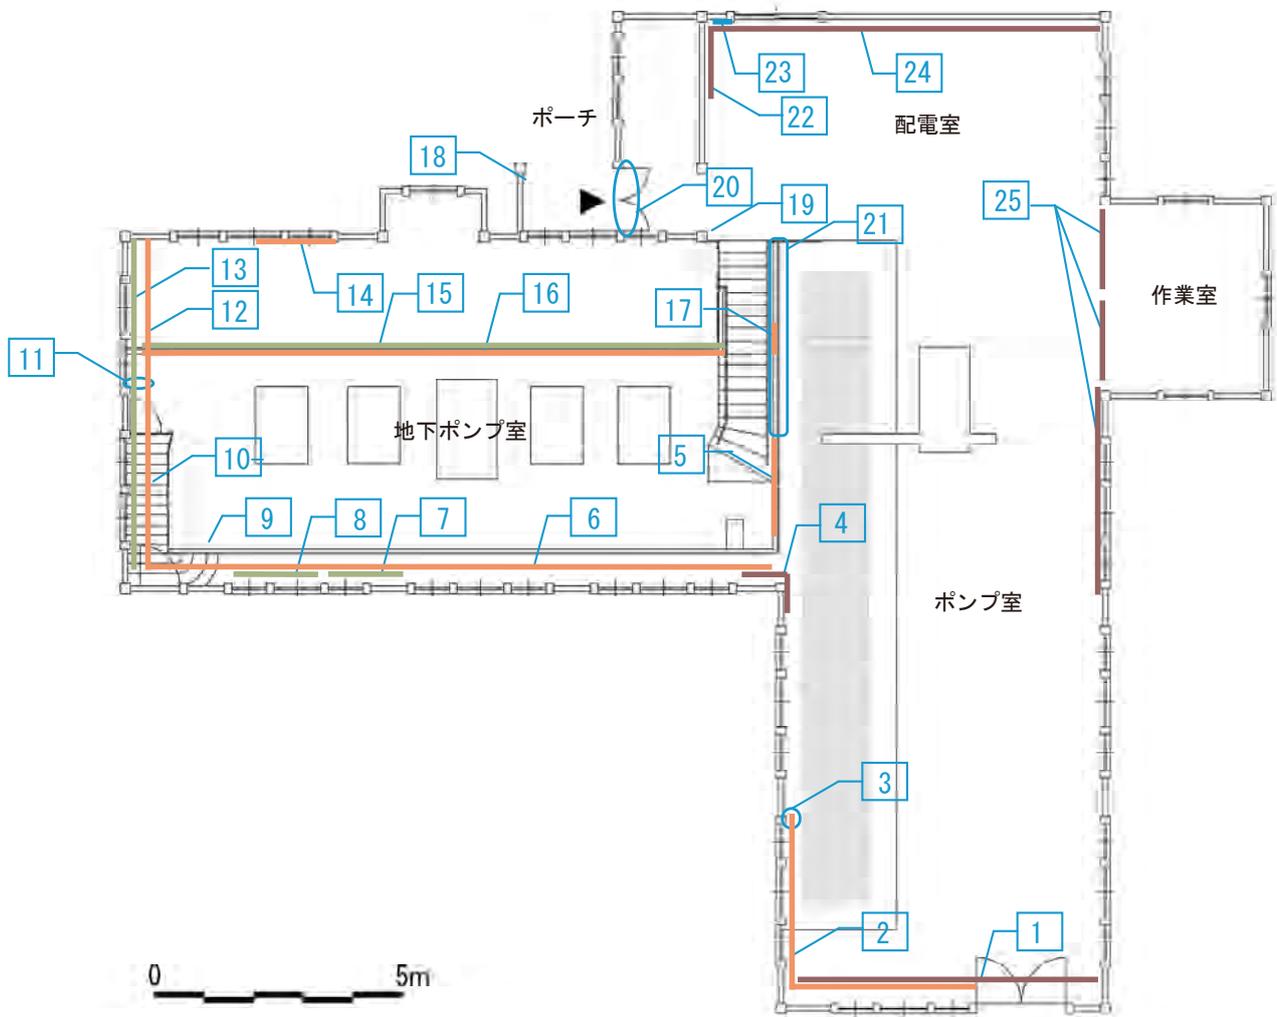
図3 歴史館（旧ポンプ室）内部破損調査 * 図示番号は写真番号に対応

凡例	
—	壁面上部 エフロ・サブフロ発生箇所
—	壁面下部 エフロ・サブフロ発生箇所
—	壁面上部 漆喰劣化箇所
 	その他の劣化
