高松市水道資料館の文化財的価値及び構造ならびに活用方法等に関する研究 調査・研究報告書

平成 26 年 3 月

香川大学工学部安全システム建設工学科

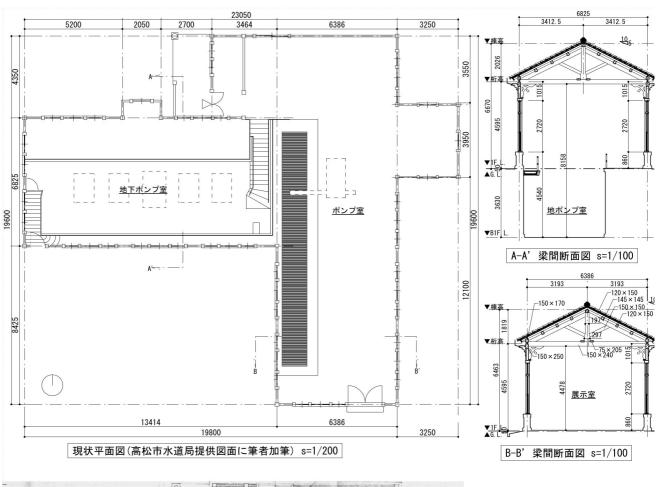
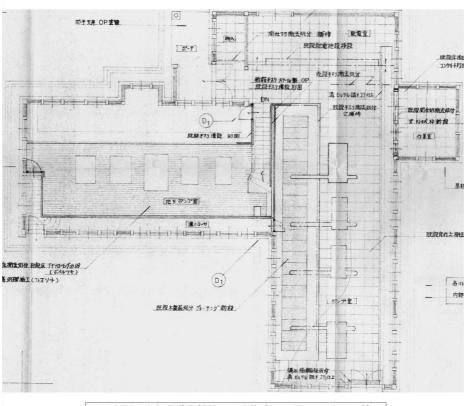
図 1-1 旧ポンプ室 平面図・断面図

1986 (昭和61) 年水道資料館への改修時平面図 s=1/200に縮小 「高松市水道資料館(仮称)改修工事平面図、仕上表」 (高松市水道局所蔵)

旧ポンプ室は、現存する最も古い図面が、1986(昭和 61)年の水道資料館への改修時のものである。1986(昭和 61)年の平面図には東側に「作業室」があるが、竣工時の写真(写真 1-4)にはないため、それまでの間に増築されたと思われる。東面は当初は上げ下げ窓の連続するファサードで、平面形状も L 字であったことが分かる。この作業室とポンプ室との境界は間仕切り壁があったが、1986(昭和 61)年時に撤去されて、現在の垂れ壁と三方枠による一体的な空

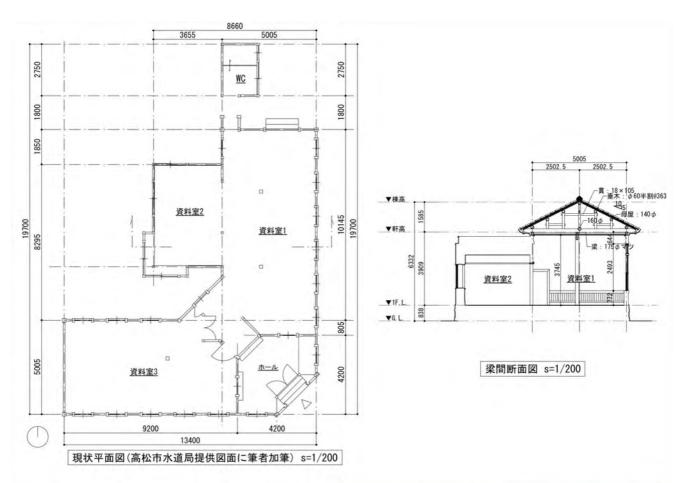
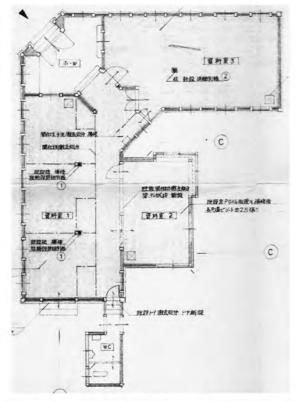
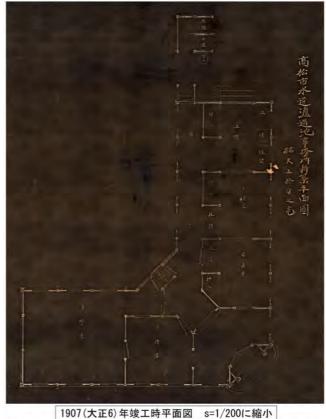
図 1-2 旧事務室 平面図・断面図

「高松市水道濾過池事務所新築平面図縮尺五拾分之壱」(高松市水道局所蔵)

旧事務室は、1917 (大正 6) 年竣工当時の平面図・立面図が残っており、1986 (昭和 61) 年 の改修時点の図面とあわせ、その変遷を確認することができる。建築当初の図面を見ると、ホ ールに入った正面には電話室があり、西側の棟は応接室と事務室の 2 室があったことが分かっ た。また、北側の棟は宿直のための部屋が並び、片廊下を通って、順に、宿直室、小便室、そ して、流しやいろりを備えた土間があったことが分かった。さらにその北側の棟には、外廊下 を通って大便所、小便所、手洗いがあったことが分かった。宿直室、小便室、土間は図面上で お互いが 1 間の建具でつながっていたことが分かり、工事写真にも一部写っていて(写真 1-2a) 宿直室、小便室の間は障子の建具であったことが分かった。1986 (昭和 61) 年の図面や写真 には、既に資料室 2 があるため、それ以前に増築されたものと思われる。また、その時既に応 接室も無くなっていたことが分かった。現在の資料室 3 の中央付近にある独立柱は、この 1986 (昭和 61) 年の工事で新設されたもので、応接室のあった際の柱の位置とは異なる。また、ホ ールを入った正面の電話室もこの工事で間仕切り壁が撤去された。電話室横には、それ以前に 手洗いが増設されていたと見られ、その手洗いも一緒に撤去された。水道資料館の展示を行う にあたり、宿直室、小便室、土間の 3 室はすべて間仕切りが撤去され、資料室1という一室空 間に変更された。また、外部と土間の出入り口は壁に変更され、既設建具は処分された(写真 1-2-m)。資料室 1 の独立柱 2 本は、既設柱に添え柱を付けたものである。資料室 1 と資料室 2 の境界にも間仕切り壁と開き戸・引き戸があったが、すべて撤去されて一室の展示空間となっ た。外観での大きな変更点は、旧ポンプ室同様、土葺きの瓦が 2005(平成 16)年に全て撤去さ

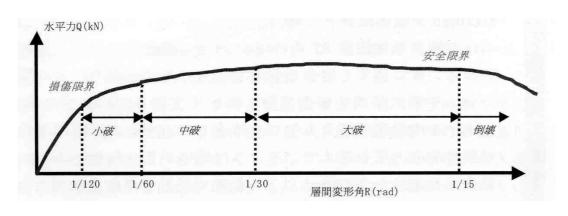
図 2-2 伝統的な耐震要素が支配的な木造軸組の構造特性

旧事務室、旧ポンプ室とも土壁や板壁などの伝統的な耐震要素が支配的であり、準拠規準によれば表 2-4 と図 2-2 のように層間変形角と損傷状態は対応している。また、「重要文化財(建造物)耐震基礎診断実施要領」(平成 13 年 4 月 10 日文化財保護部建造物課長裁定、平成 24 年 6 月 12 日改正)における必要耐震性能設定の目安を表 2-5に示す。各建物の今後の用途が決まっていないため、構造診断では通常の用途を想定し、稀に発生する地震(中地震)に対する必要耐震性能を層間変形角 1/120rad、極めて稀に発生する地震(大地震)に対する必要耐震性能を層間変形角 1/30rad に設定する。

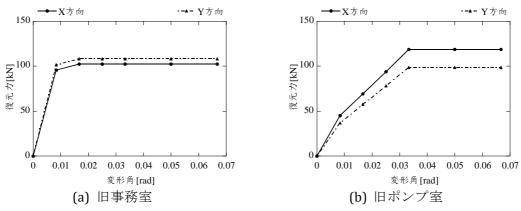
図 2-4 建物の復元力特性

旧事務室の耐震要素として土壁、土塗り小壁、旧ポンプ室の耐震要素として板壁、貫、下見板を考慮する。準拠規準では標準試験体の復元力特性が示されており(図 2-3)、実際の建物の復元力特性を算定する際には実情に合わせるための補正を行う。各耐震要素の補正方法は準拠規準に従う。土壁、板壁、下見板の耐力は壁長および壁厚に比例させる。土塗り小壁の耐力は架構高さに対する壁高さの比に比例させ、壁長による補正は行わない。また、壁長による補正は行わず、スパン数に比例させる。上述の方法で算定した各建物の復元力特性を図 2-4、各建物の耐震要素配置図を図 2-5 に示す。

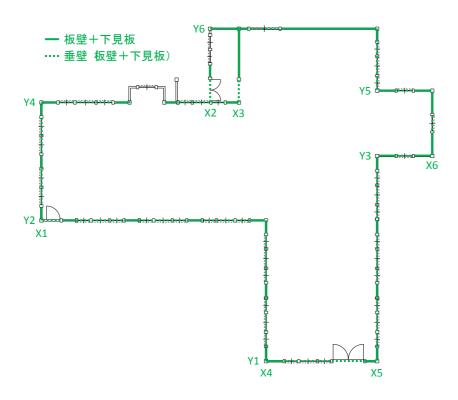
図 2-5 耐震要素の配置図

(b) 旧ポンプ室

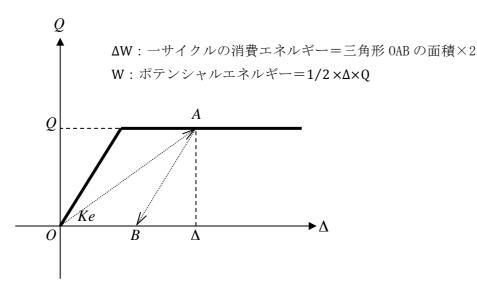
ーサイクルの消費エネルギーΔW及びポテンシャルエネルギーWから減衰定数hを求める。

$$h = \Delta W / 4\pi W$$

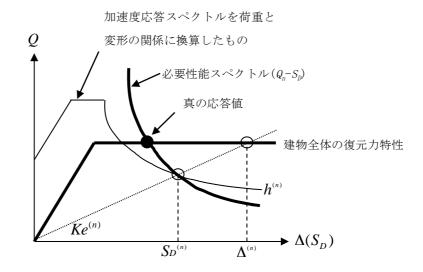
上記の式を用いて加速度応答スペクトルを荷重と変形の関係で評価し、建物全体の復元力特性のグラフに重ねて書く。等価剛性Keの傾きを持った直線と当該減衰定数における加速度応答スペクトルを荷重と変形の関係に変換した曲線($M_US_A-S_D$)の交点が各ステップの応答値となる。この各応答値を結んだ必要性能スペクトルと呼び、この必要性能スペクトルと建物全体の復元力特性の交点が真の応答値となる。

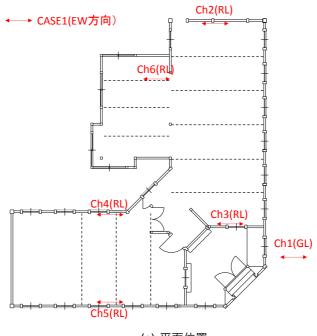
図 2-12 センサー設置位置(Case 1)

(a) 平面位置

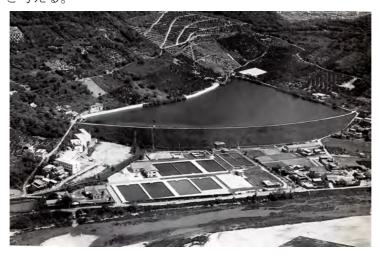
写真 3-1 御殿浄水場および御殿貯水池 (高松市水道局,1990)

具体的には、近代化遺産として当初のポンプなどの設備や洋風建築の特徴を保持しながら、より市民に開かれる方法を考えることが望まれる。水道施設の活用で問題となる浄水場との動線分離も水道資料館の整備の際に完了しており(写真 3-1)、例えば当初のポンプが残る旧ポンプ室のみは資料館として存続させた上で、試みに旧事務室や旧倉庫について、市民の憩いの場となる提案を行う事業主に店舗や事務所、ギャラリーとして開放し、段階的に旧ポンプ室の活用を図っていくことができれば、地域社会に更なる文化的経済的貢献をもたらすと考える。
