登録有形文化財  
高松市水道資料館破損劣化および構造診断  
調査報告書

平成24年3月  
高松市上下水道局

高松市水道資料館破損劣化および構造診断調査業務

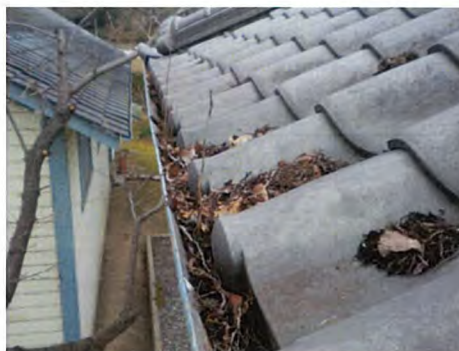
また、3 棟共に、軒先の木部の腐朽が確認できた。一部塗装は剥落している。軒樋には落ち葉等が滞留しており排水能力が低下し、雨水が溢水することにより軒先木部の腐朽に繋がっていると考えられる。屋根と軒樋の排水能力及び、樋の大きさについても検討が必要である。

写真 3-1)-1 旧事務所軒先状況

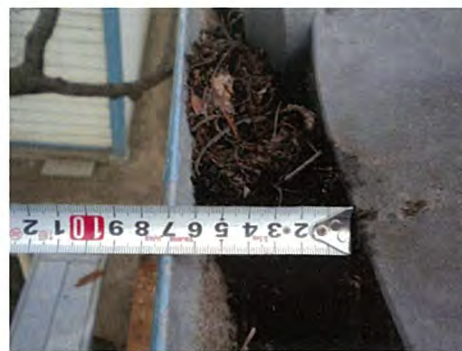
写真 3-1)-2 旧事務所軒先と軒樋

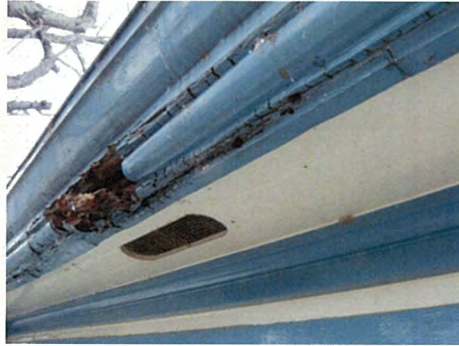
写真 3-1)-3 軒樋下部の木部腐朽状況

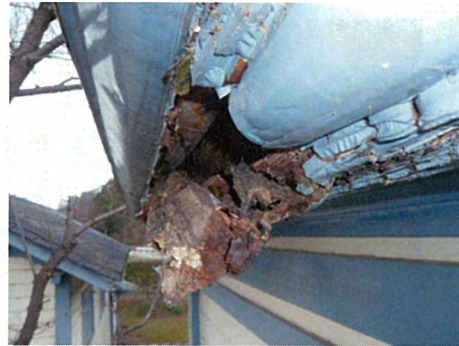
写真 3-1)-4 木部腐朽状況と内部に生息している蜂

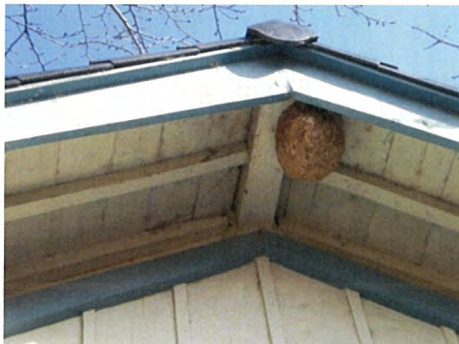
倉庫の南側入り口上部には直径 30 cm ほど蜂の巣が作られており早めの除去が望まれる。蜂の生息も確認できた。

写真 3-1)-5 倉庫上部の蜂の巣

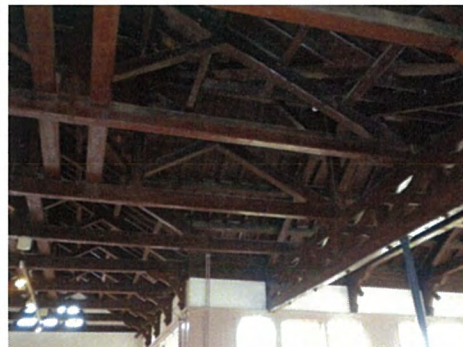
野地板及びトラス材において劣化・破損等の確認はできなかった。また、部材同士の緊結に使用されている金物（ボルト等）については、調査可能な範囲を超えており、目視での調査となってしまったため、今後の修理工事の際に金物の緩み等を確認する必要があると考える。

写真 3-1)-11 展示室上部トラス

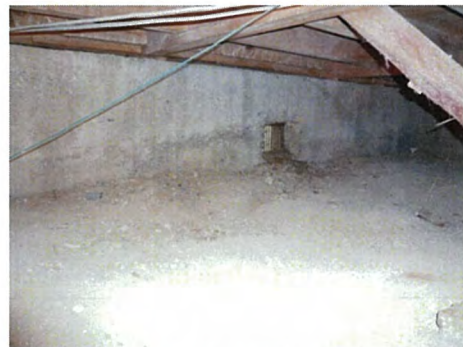
写真 3-1)-17 資料室2（増築部）  
増築部と当初建物との取り合い部

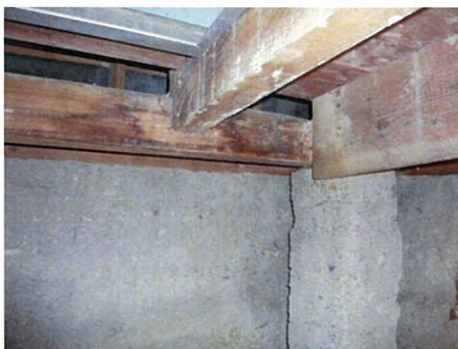
写真 3-1)-18 資料室2（増築部）  
増築部のコンクリート基礎

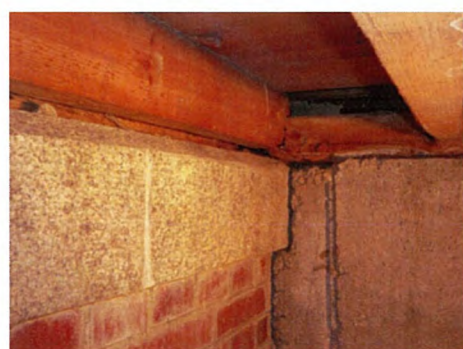
写真 3-1)-19 資料室2（増築部）  
以前白蟻防除工事を実施した土台

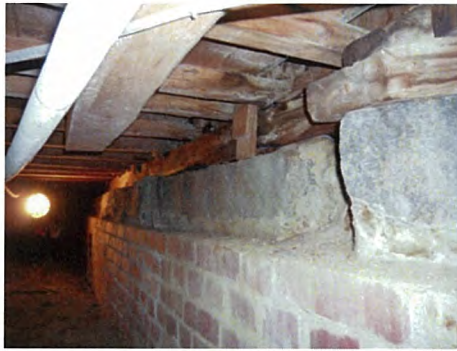
写真 3-1)-20 資料室2（増築部）  
腐朽した土台

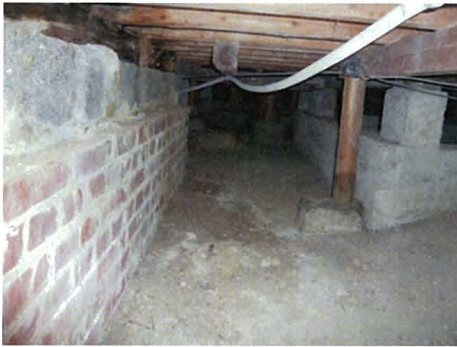
写真 3-1)-22 資料室 3  
土台

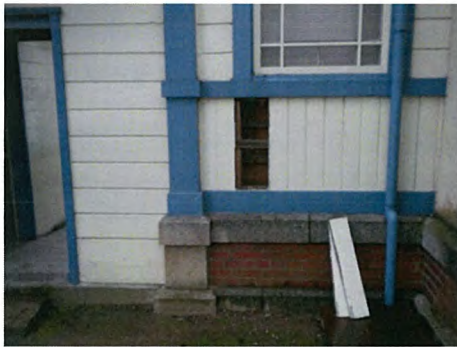
写真 3-1)-26 ①縦羽目板解体状況

以上から、土壁の設置状態及び柱と土台の接合部について推測し難い部分が多いため、今後縦羽目板部の全解体調査を実施し、土壁及び柱等の軸部の状態について確認をする必要があると考えられる。また、その際に平成 17 年に実施した白蟻防除工事の実施以降の経過もあわせた確認も要する。

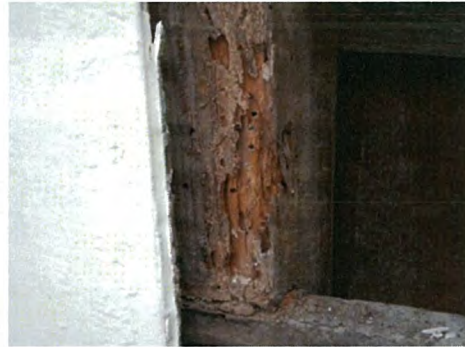
写真 3-1)-27 ①大壁内部状況

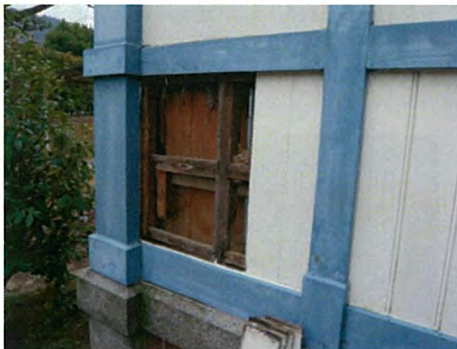
写真 3-1)-28 ②縦羽目板解体状況

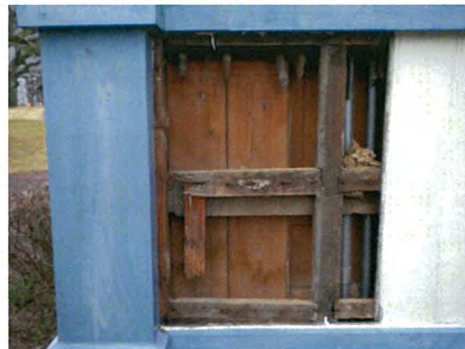
写真 3-1)-29 ②大壁内部状況

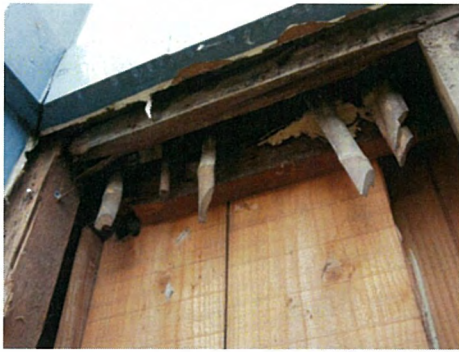
写真 3-1)-30 ②小舞及び土壁状況

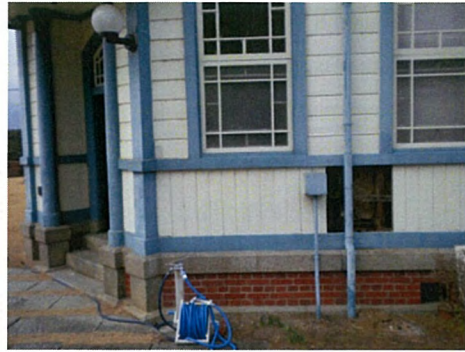
写真 3-1)-31 ③豎羽目板解体状況

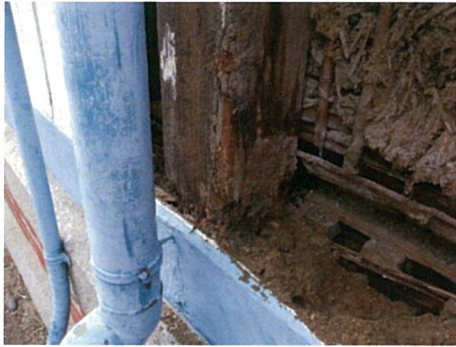
写真 3-1)-32 ③大壁の柱状況

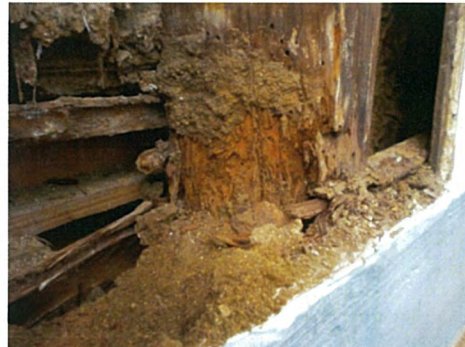
写真 3-1)-33 ③大壁内状況

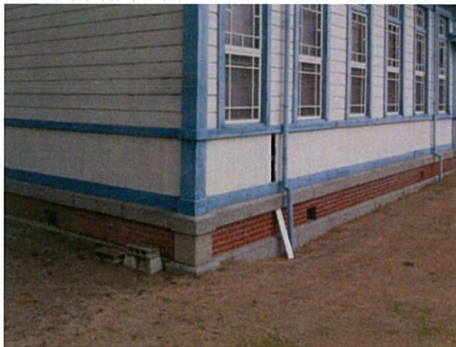
写真 3-1)-34 ④豎羽目板解体状況

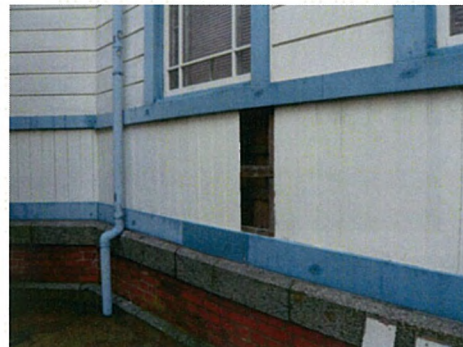
写真 3-1)-35 ⑤豎羽目板解体状況

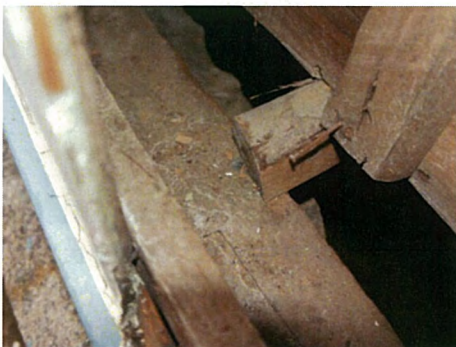
写真 3-1)-36 ⑤大壁内状況

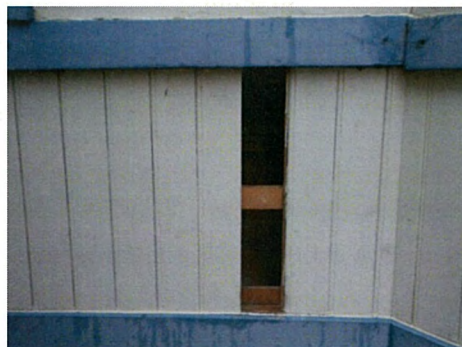
写真 3-1)-37 ⑥豎羽目板解体状況

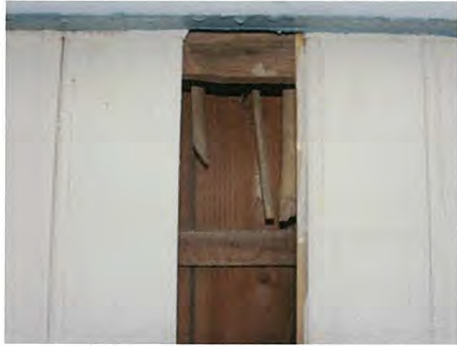
写真 3-1)-38 ⑤大壁内状況

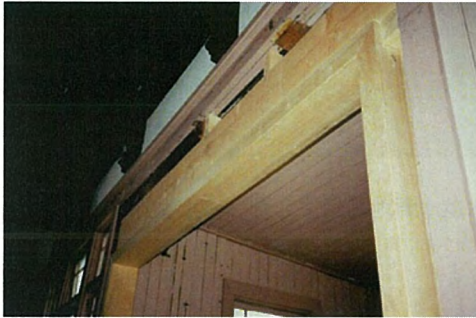
歴史館 荷受梁・三方杵新設

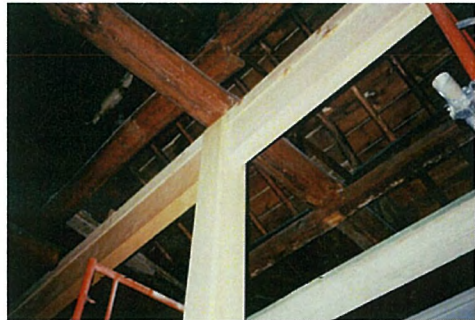
PR館 梁・化粧柱新設

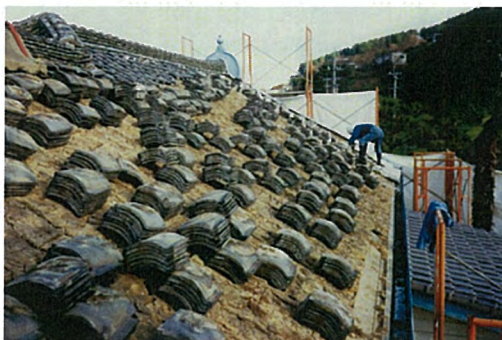
歴史館 瓦撤去状況

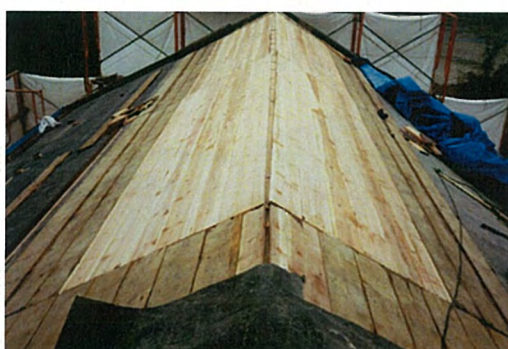
歴史館 野地板貼り状況

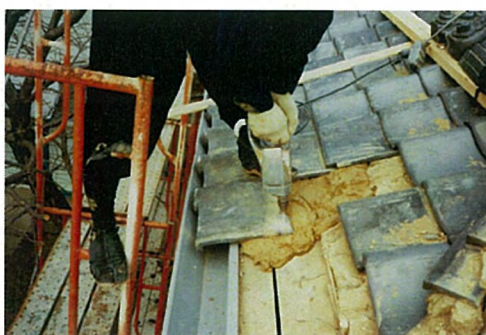
PR館 軒樋取替及び瓦復旧

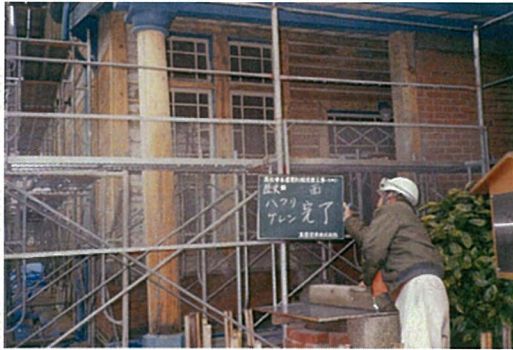
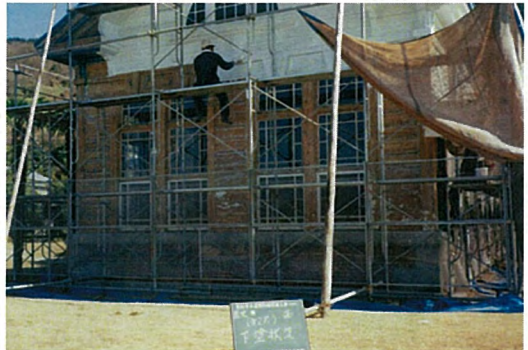
歴史館 剥離・ケレン状況

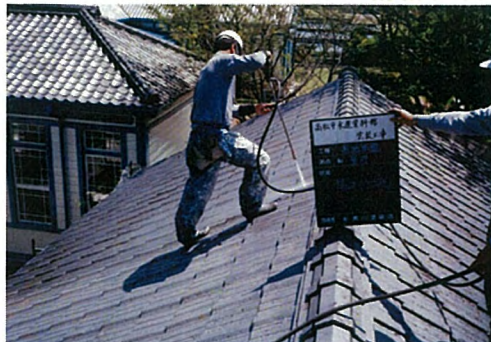
倉庫 屋根 高圧洗浄

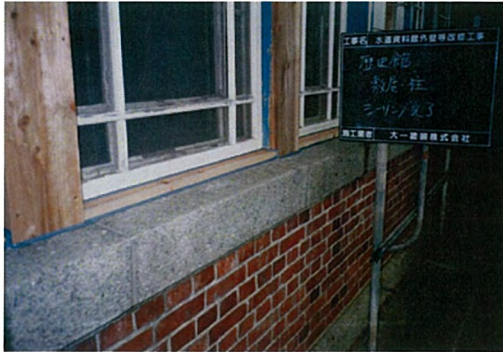
歴史館 敷居 柱取替・シーリング

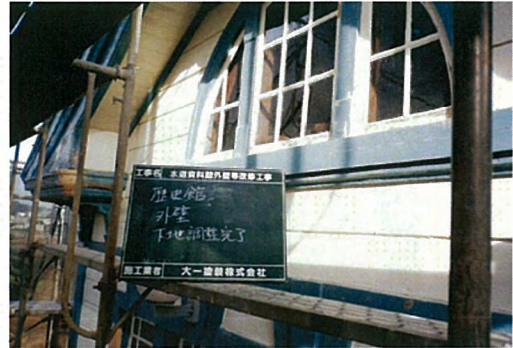
歴史館 外壁 塗装（下地調整）

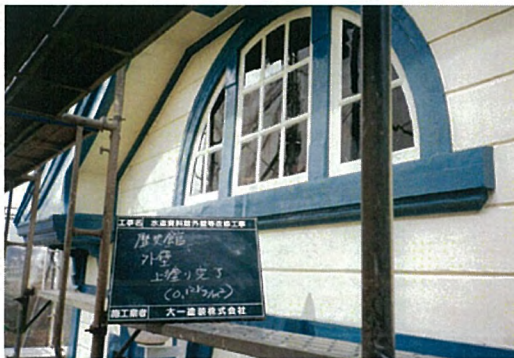
歴史館 外壁 塗装（上塗り）

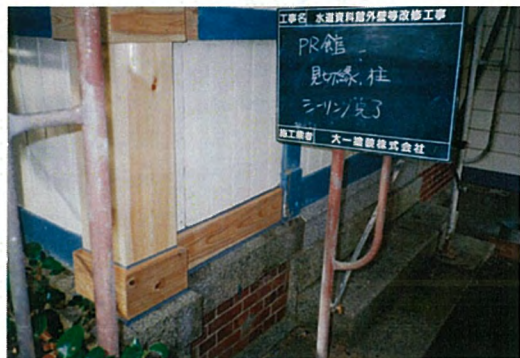
PR館 柱・見切縁等取替・シーリング

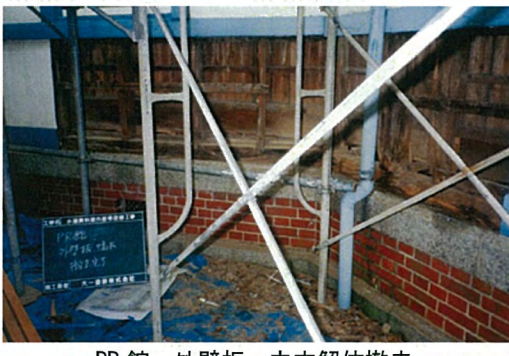
PR館 外壁板・巾木解体撤去

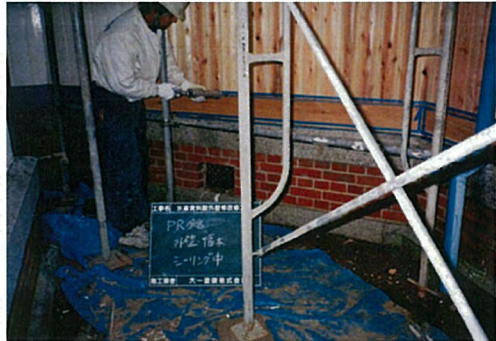
PR館 外壁板・幅木取替

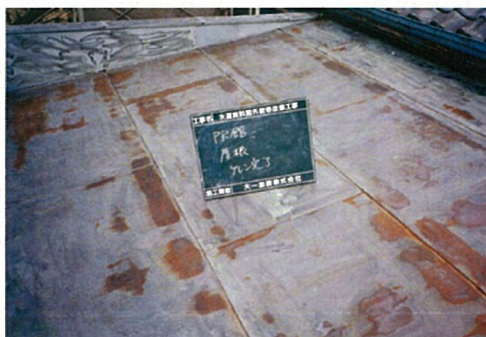
PR館 屋根 ケレン

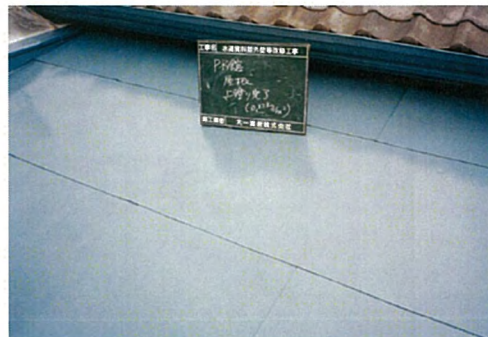
PR館 屋根 塗装

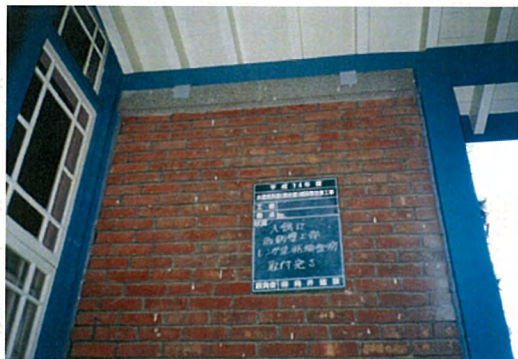
歴史館 レンガ梁 補強金物新規取付

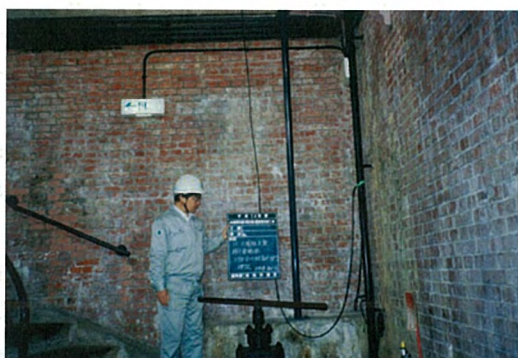
歴史館 1F点検用木製廊下  
東端部下部 補強材新設

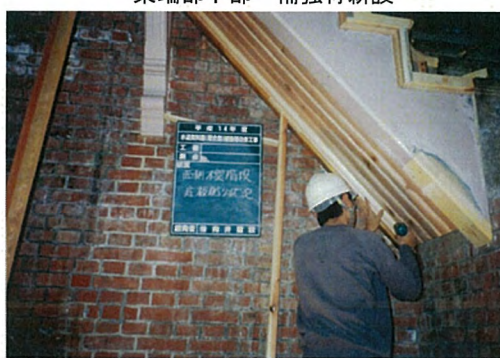
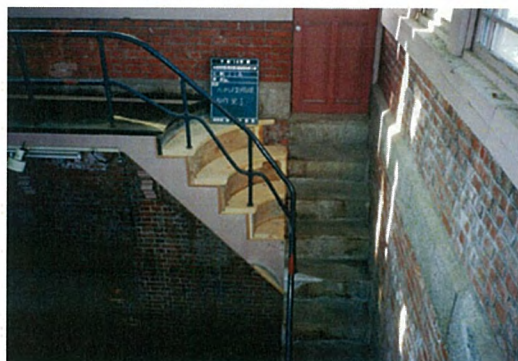
歴史館 西側木製階段一部取替

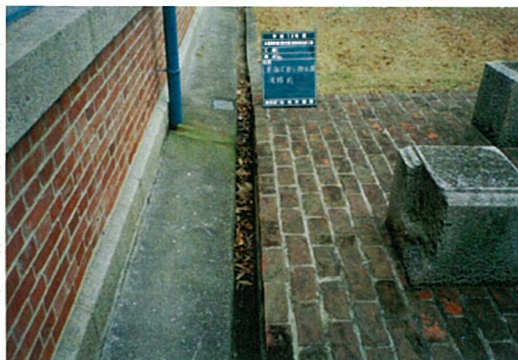
歴史館 犬走り・排水溝 着工前

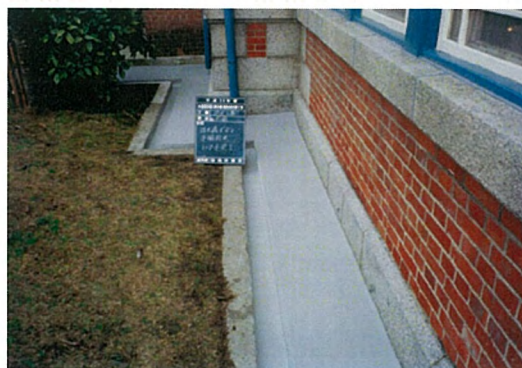
歴史館 犬走り・排水溝 塗膜防水

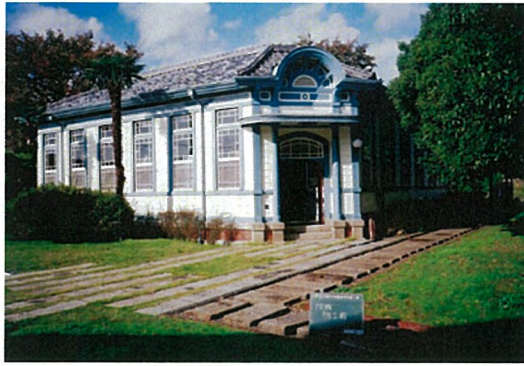
PR館 屋根葺替 着工前

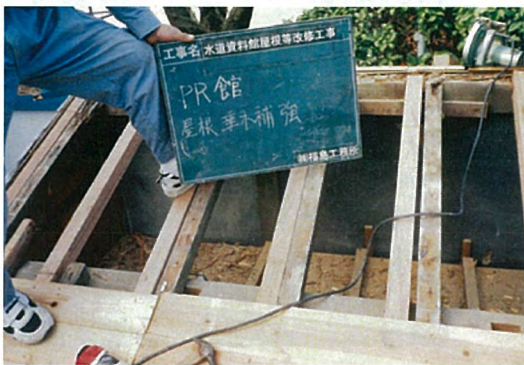
PR館 屋根 垂木腐朽箇所補強

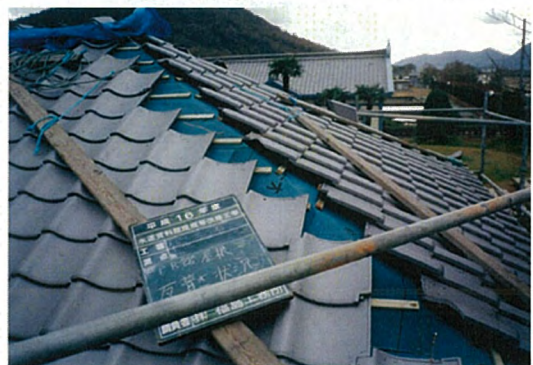
PR館 瓦葺き状況

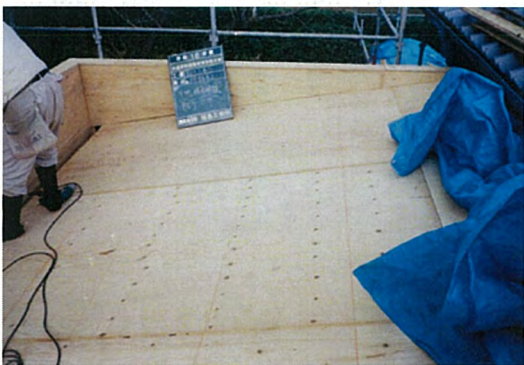
PR館 屋根（資料室2）葺替（下地共）

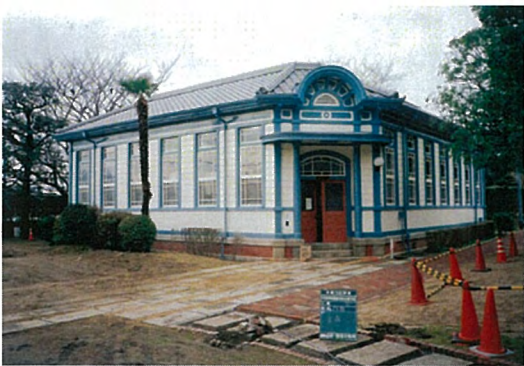
PR館 屋根葺替完了

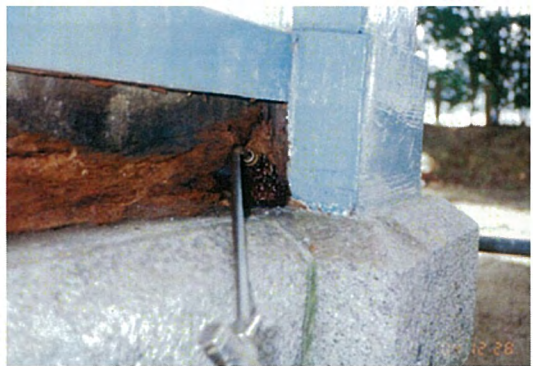
PR館 土台イエシロアリ被害  
（油剤処理済）

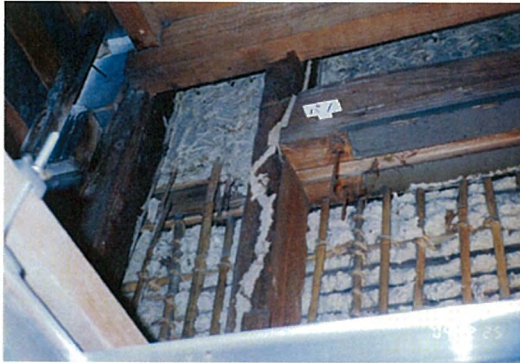
PR館 資料室2 天井内  
柱にイエシロアリの蟻道

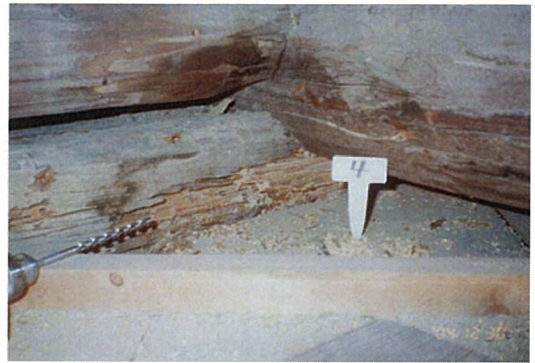
PR館 天井内  
イエシロアリ営巣部

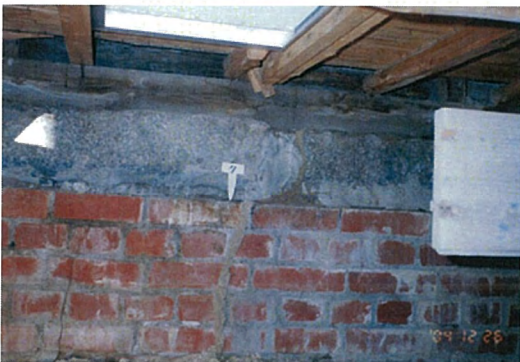
PR館 床下 蟻道

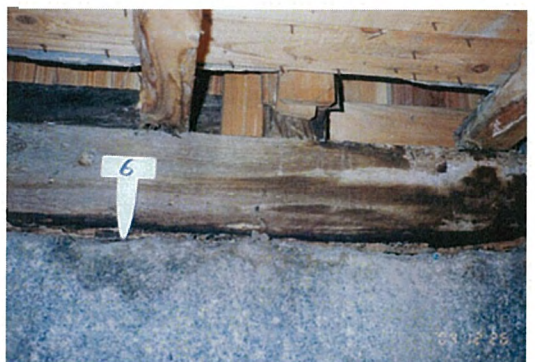
PR館 土台 下端  
イエシロアリに食害

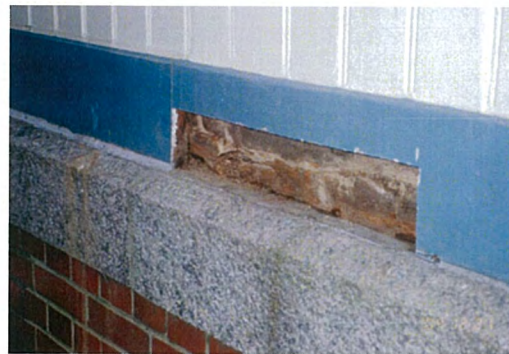
PR館 土台 イエシロアリ被害

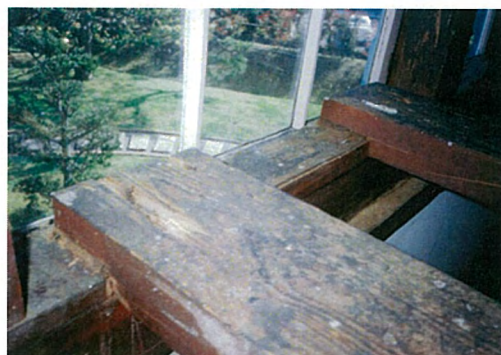
歴史館北側 梁2本  
イエシロアリ被害 (取替済)

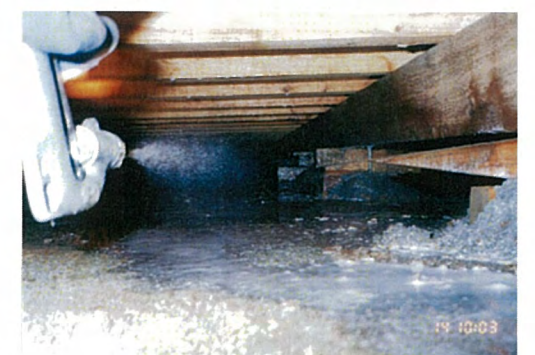
倉庫 床下 乳剤の噴射散布
