登録有形文化財

高松市水道資料館歴史館（旧ポンプ室）
及びPR館（旧事務室）保存活用計画

平成27年3月

高松市

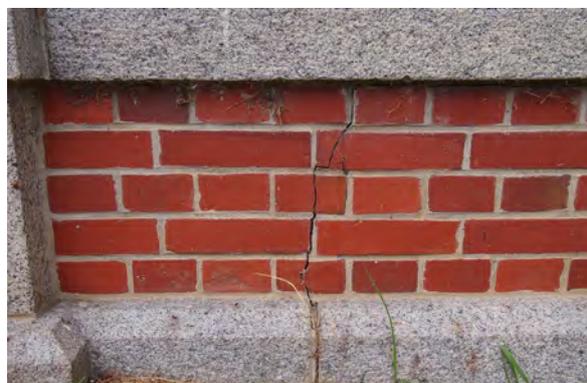
歴史館（旧ポンプ室）及びPR館（旧事務室）の煉瓦基礎部分の浸食・劣化・亀裂が目立つ。これらの症状のうち浸食・劣化は、土中へ浸透した雨水の吸水又は犬走り及び地表面からの雨水の水はねによる水分の供給と乾燥の繰り返しが主な原因と考えられる。（写真2-1）亀裂については、基石（地覆石）の挙動に起因する構造的なクラックであることが推察されるため、クラックの挙動計測を実施しモニタリングする。挙動がない場合は充填を行い、挙動が大きい場合は地盤の安定化を図る。（写真2-2）歴史館（旧ポンプ室）地下ポンプ室の煉瓦壁については、降雨後の壁表面への地下水の染み出しが現在も確認できるため、背面の地盤の調査及び煉瓦の性能調査を検討すべきである。鋼製堅樋の脱落も各所に見られ、腐食も著しい。（写真2-3）堅樋の欠損箇所からの漏水が原因となり、木部の腐朽が著しく進行している。（写真2-4）建造物の保護を図るためにも早急な堅樋の更新が望まれる。建造物足元廻りの排水機能の不良については、建造物躯体に直接的な悪影響を及ぼすだけでなくシロアリの発生を誘因するため、外構の雨水排水計画の改善も必要である。（写真2-5）平成17年（2005）にシロアリの防除工事が実施されているものの、再調査が必要である。

写真2-2 PR館（旧事務室）煉瓦基礎部分の亀裂

部位	破損状況	対象棟	修理方針
基礎	基礎地覆石のひび割れ	歴史館（旧ポンプ室） PR館（旧事務室）	ひび割れ部には接着材を注入し接着を図る。位置や状態によりセメント系かエポキシ系の判断を行う。欠損部等には擬石モルタル補修を行う。
	基礎煉瓦のひび割れ	歴史館（旧ポンプ室） PR館（旧事務室）	ひび割れ部には接着剤を注入し補修する。位置や状態によりセメント系かエポキシ系の判断を行う。挙動の有無について長期的に経過観察を行う。
	地下ポンプ室 煉瓦壁からの漏水	歴史館（旧ポンプ室）	煉瓦壁背面付近の地盤調査を実施し、煉瓦壁にかかる土圧により構造補強が必要と判断されれば、これに合わせて煉瓦壁脇を掘削し防水層を設けるなどの処置を行うことが根本的な解決につながる。補強の必要がないと判断された場合には、亀裂部にグラウトを注入するなどの補修工事を検討することにより健全化を図る。
軸部	木部の腐朽	歴史館（旧ポンプ室） PR館（旧事務室） 資料保管庫（旧倉庫）	腐朽部や蟻害を受けている部位については接木・矧木等の繕い作業を行う。
壁	漆喰壁 浮きひび割れ	歴史館（旧ポンプ室）	破損部は木摺面まですべて掻き落としの上、塗り直す。
	漆喰壁 浮きひび割れ	歴史館（旧ポンプ室） PR館（旧事務室）	土壁は竹小舞まですべて掻き落としの上、荒壁、斑直、中塗り、漆喰塗を行う。ボード面は、同程度の仕様とする。
	煉瓦壁のエフロレッセンス・塩類析出	歴史館（旧ポンプ室）	ブラシ等を使用し、表面の清掃を行う。塩類析出により剥離が顕著である場合は、浸透性の防水材料を塗布する。
屋根	軒樋、縦樋の破損	歴史館（旧ポンプ室） PR館（旧事務室） 資料保管庫（旧倉庫）	軒樋は・堅樋とも更新する。形状は維持しながら、より耐食性の高いガルバリウム鋼板等に材を置換する。
	軒蛇腹の破損	歴史館（旧ポンプ室） PR館（旧事務室）	軒樋の補修に伴い一部軒瓦の解体を行う。
塗装	木部塗装浮き、はがれ	歴史館（旧ポンプ室） PR館（旧事務室） 資料保管庫（旧倉庫）	塗装面はすべてケレンし、下地処理の上塗り直しを行う（内部外部とも）。
	上げ下げ窓 機構の改変	歴史館（旧ポンプ室） PR館（旧事務室） 資料保管庫（旧倉庫）	滑車を使用した当初の上げ下げの機構は、近年すべて金物に変えられているが現状を維持する。

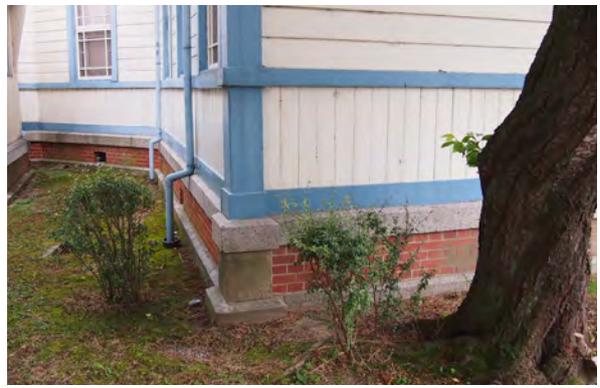
また、PR館（旧事務室）及び資料保管庫（旧倉庫）に隣接して植えられたソメイヨシノに至っては、建造物の劣化を引き起こす大きな要因となっている。落葉が堆積することで、屋根材・軒裏の劣化を進行させるのみならず、軒樋の排水機能を低下させている。（写真2-6.7.8.）根に関しては建造物基礎の下部に潜り込んでいると見られ、軸部の歪みや部材の亀裂の原因になっていると考えられる。（写真2-9.10）定期的な剪定及び

写真 2-9 PR館（旧事務室）根害による軸部の歪み

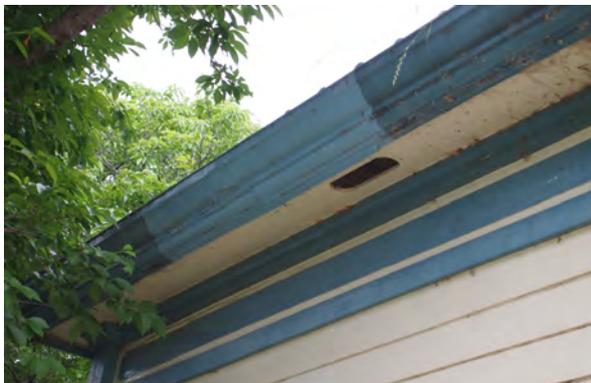
写真 2-6 PR館（旧事務室）軒先の腐朽（修理後）

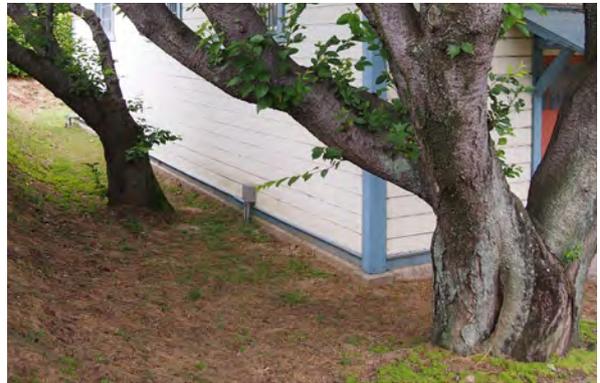
写真 2-10 資料保管庫（旧倉庫）樹木根の基礎下部への潜り込み

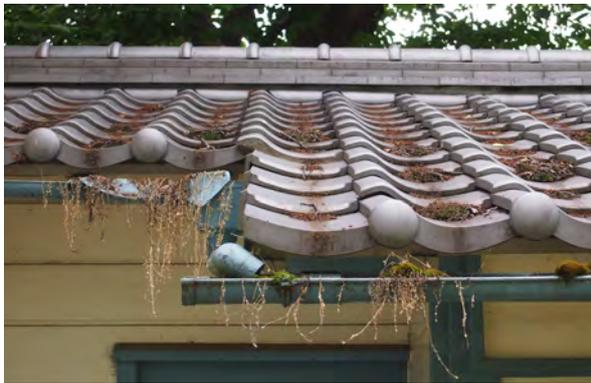
写真 2-7 PR館（旧事務室）雨樋の機能不良

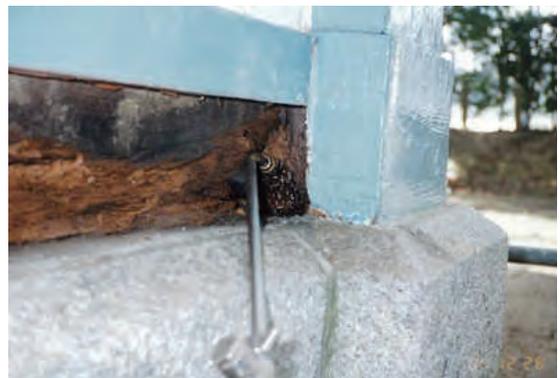
PR館 土台イエシロアリ被害
（油剤処理済）

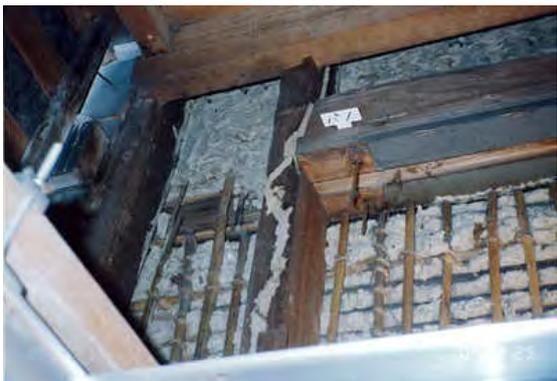
PR館 資料室2 天井内
柱にイエシロアリの蟻道

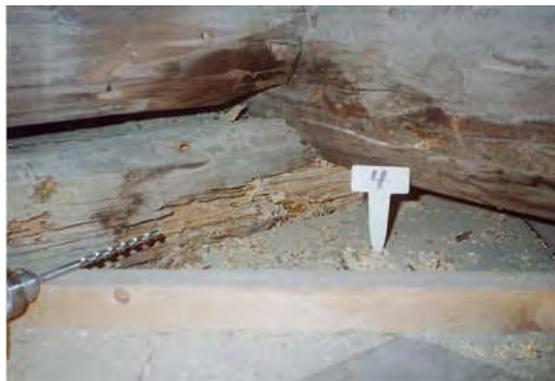
PR館 天井内
イエシロアリ営巣部

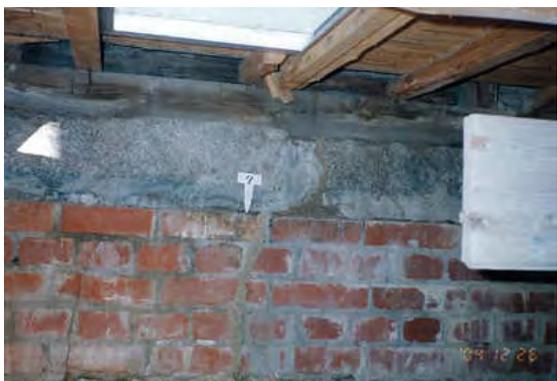
PR館 床下 蟻道

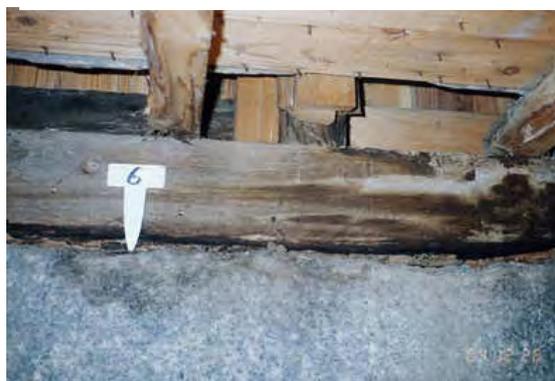
PR館 土台 下端
イエシロアリに食害

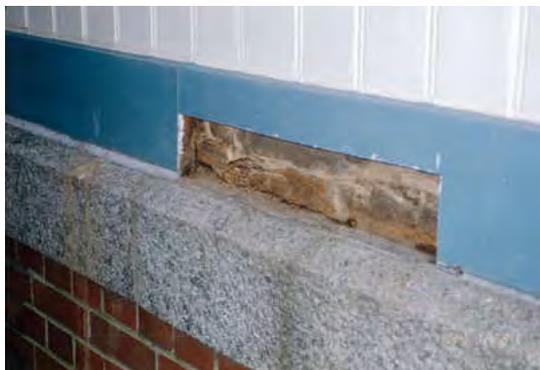
PR館 土台 イエシロアリ被害

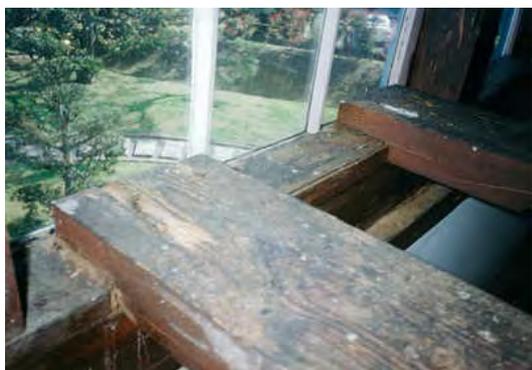
歴史館北側 梁 2 本
イエシロアリ被害 (取替済)

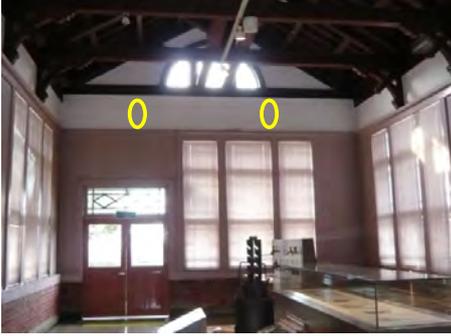
No. 1	ポンプ室

壁面上部 漆喰 浮き・ひび割れ

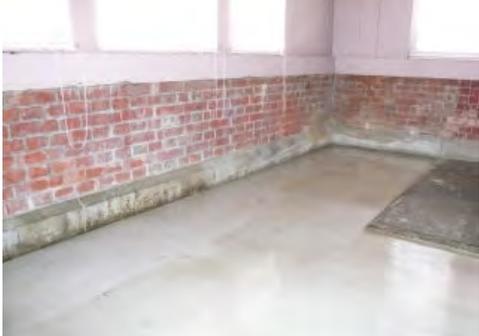
No. 2	ポンプ室

腰壁 エフロレッセンス

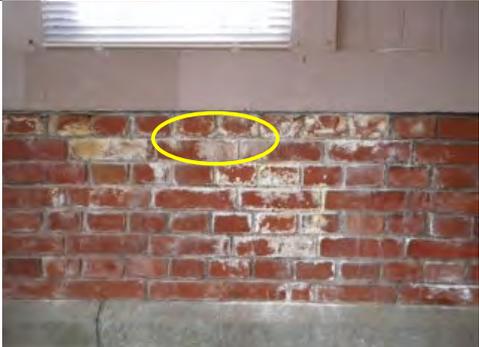
No. 3	ポンプ室

煉瓦風化

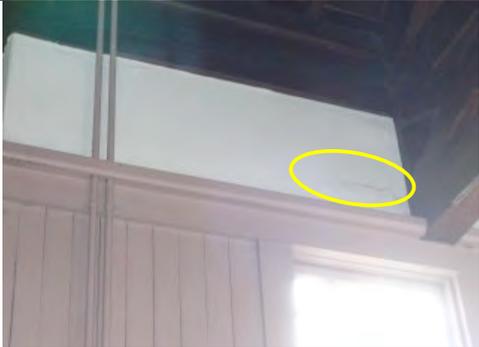
No. 4	ポンプ室

壁面上部 漆喰 ひび割れ

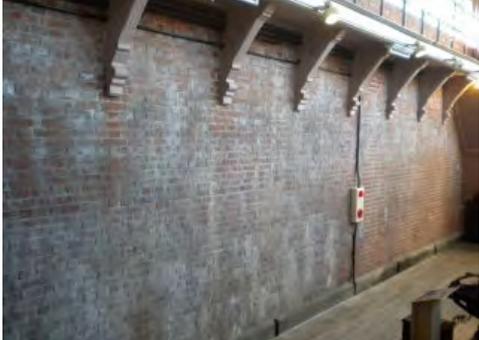
No. 6	地下ポンプ室

壁面全面 エフロレッセンス

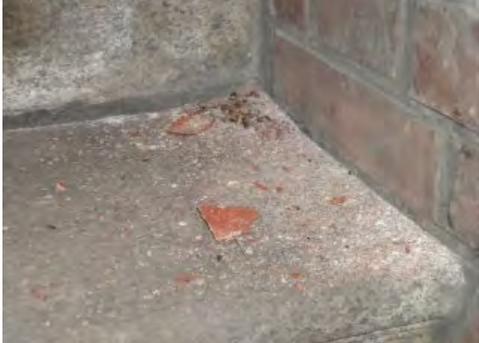
No. 10	地下ポンプ室

階段上に剥落片有り

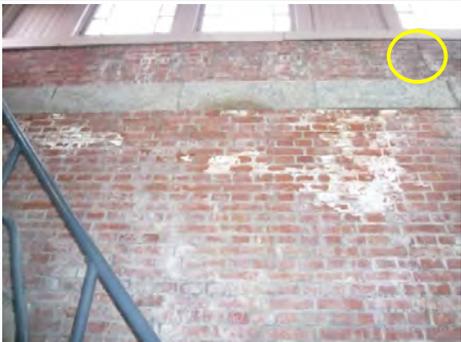
No. 11	地下ポンプ室

煉瓦クラック

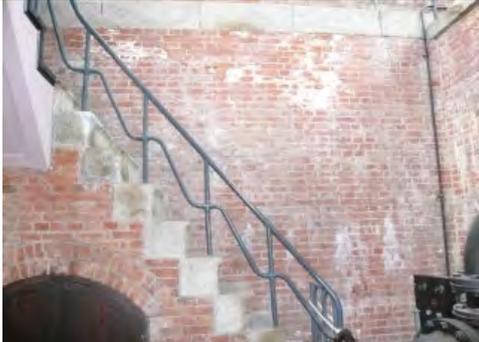
No. 12	地下ポンプ室

壁面下部	エフロレンセンス

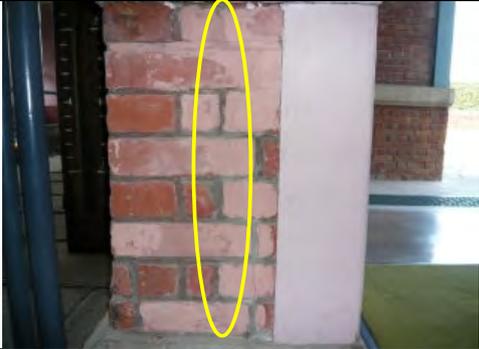
No. 19	ポンプ室

煉瓦壁面 割れ・風化、一部欠損

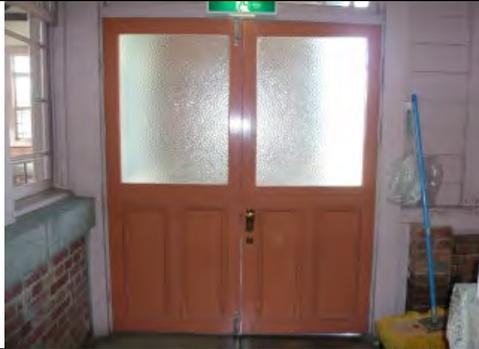
No. 20	ポーチ

入口扉 建付け不良

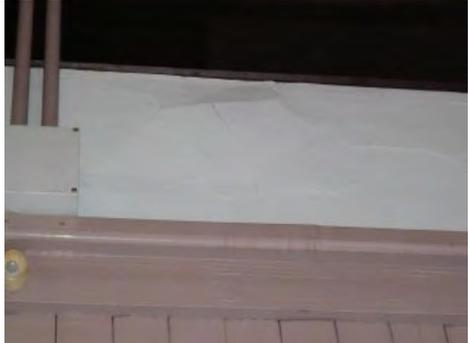
No. 22	配電室

壁面上部 漆喰浮き・ひび割れ

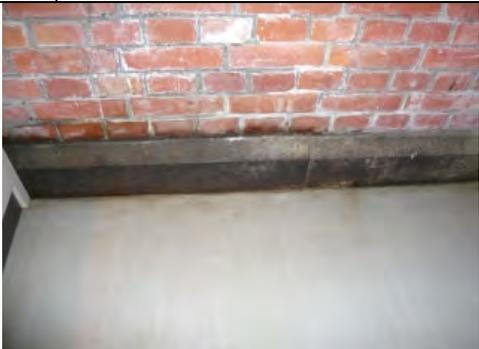
No. 23	配電室

手煉瓦壁面下部 ひび割れ

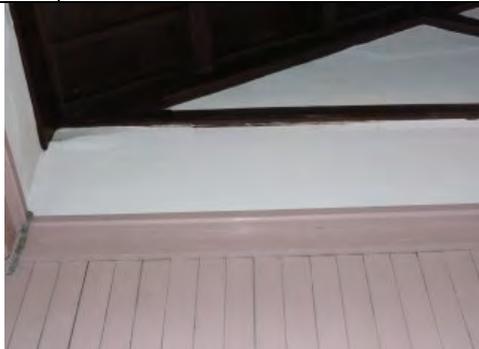
No. 24	配電室

壁面上部 漆喰 浮き・ひび割れ（剥落の恐れあり）

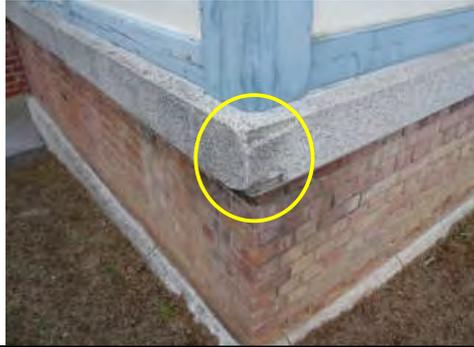
No. 8 東面

洗い出し欠損

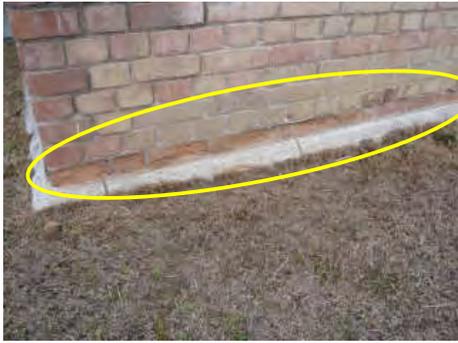
No. 9 東面

煉瓦風化

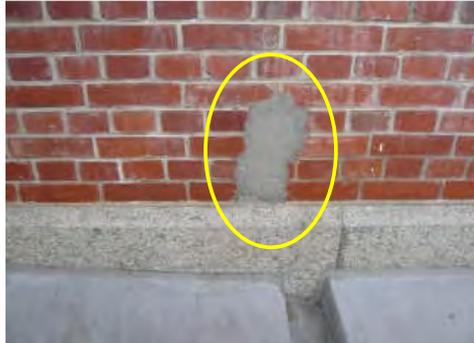
No. 10 東面

セメント補修
