登録有形文化財  
高松市水道資料館破損劣化および構造診断  
調査報告書

平成24年3月  
高松市上下水道局

高松市水道資料館破損劣化および構造診断調査業務

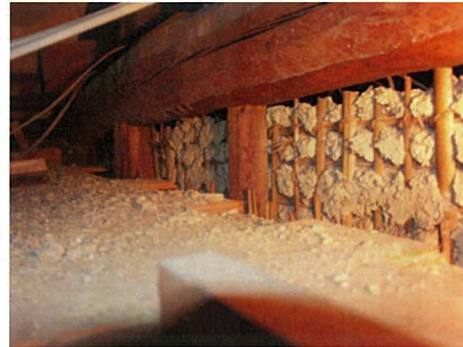
当初の野地板の一部に欠損が確認できたが、その他の野地板及び小屋材についての破損、劣化等の確認はできなかった。また、土壁（小舞）の状態についても確認できた。荒壁は裏返しを行っておらず、小舞との一体に欠けている状況である。

写真 3-1)-9 土壁（小舞）

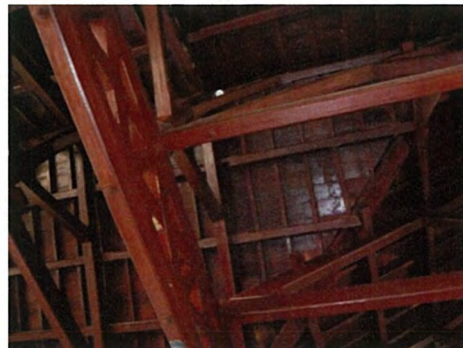
野地板及びトラス材において劣化・破損等の確認はできなかった。また、部材同士の緊結に使用されている金物（ボルト等）については、調査可能な範囲を超えており、目視での調査となってしまったため、今後の修理工事の際に金物の緩み等を確認する必要があると考える。

写真 3-1)-13 野地板

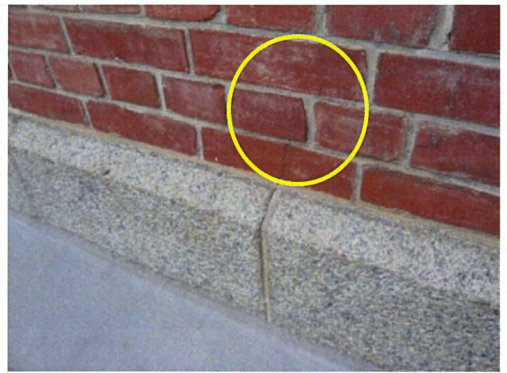
No. 11	南面

石材ひび割れ

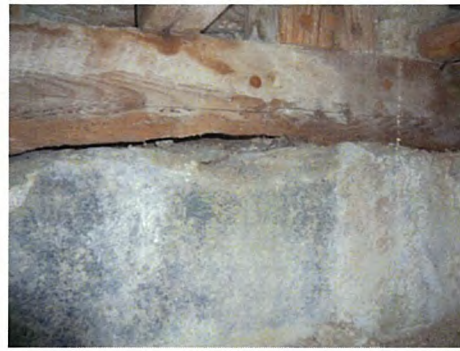
写真 3-1)-21 資料室 3  
以前白蟻防除工事を実施した土台

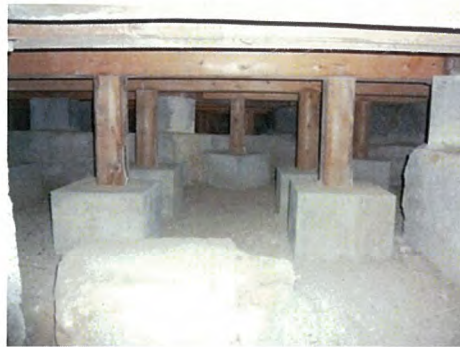
写真 3-1)-23 資料室 3  
床下の状況

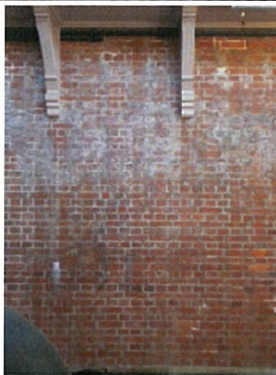
No. 8	地下ポンプ室

通路下上部	サブフロレンセンス
中間部	エフロレンセンス
石材天端高さ 700mm 程度の位置サブフロレンセンス

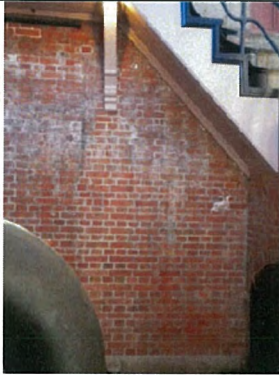
No. 9	地下ポンプ室

階段下	サブフロレンセンス

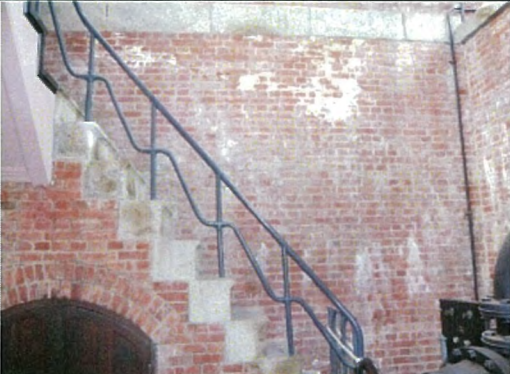
No. 12	地下ポンプ室

壁面下部	エフロレンセンス

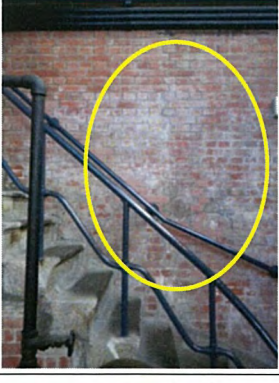
No. 17	地下ポンプ室

壁面下部 エフロレッセンス

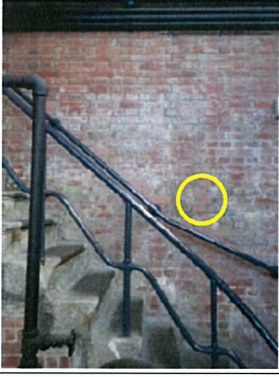
No. 21	ポンプ室

<p>手摺取付け部 煉瓦新材</p>

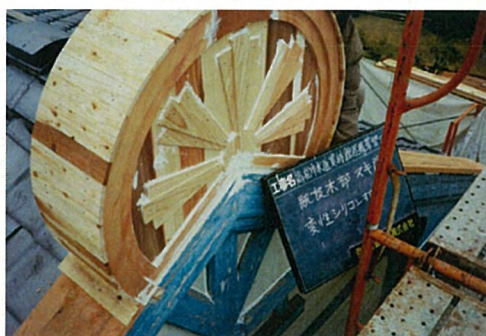
歴史館 棟飾り取替

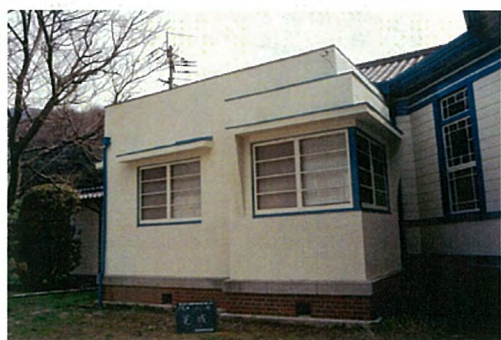
PR館 資料室2  
水洗い・下地処理の上リシン吹付

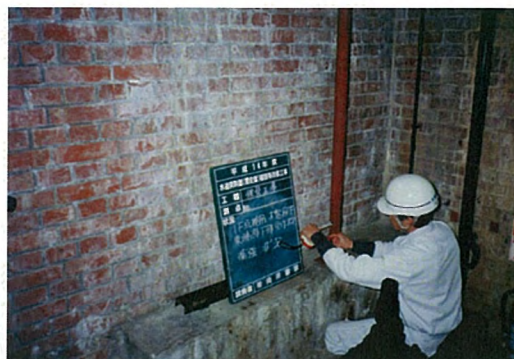
歴史館 1F点検用木製廊下  
東端部下部 補強材新設

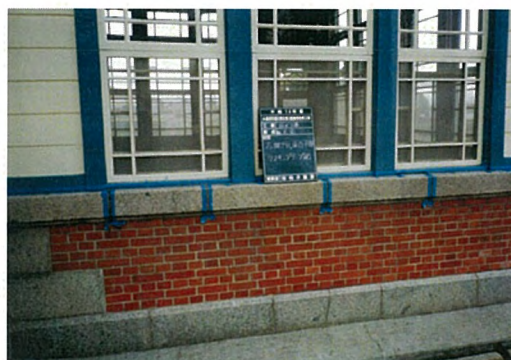
歴史館 面台下部シーリング打替

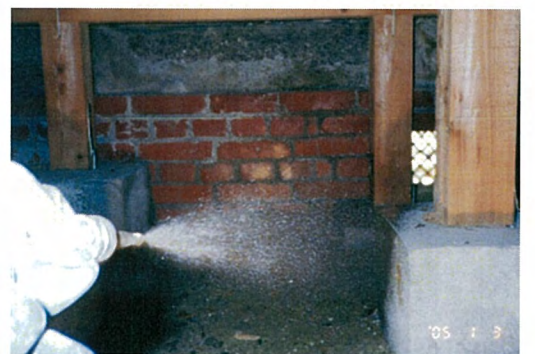
PR館 床下 乳剤の土壌散布
